NAF Bruktbiltest

Testdato
23.10.2024

Bilmerke	Subaru	Motorstørrelse	2498 cm ³
Modell	OUTBACK	Motoreffekt	127 kW
Type	5L	Aksler i drift	2
Registreringsnr.	DP37765	Drivstofftype	Bensin
Understellsnr.	JF1BRMLC5DG153313	Kjøretøygruppe	101
Km.stand.	192852	Bruktimportert	Nei
Farge	Sølv	Registreringsår	2013
		Registrert første gang	06.11.2013

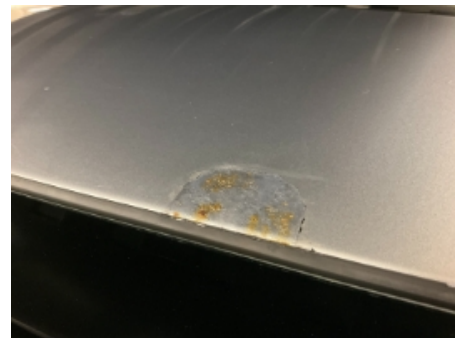
21. Takluke/Panoramatak

Ref.Id	Opplysning	Resultat	Beskrivelse
23.4	Full systemskann	Det finnes feilkoder, se rapport	
85.11	Takluke/Panoramatak	Ikke funksjonsprøvd pga. skiboks	
86.17	Lakk / karosseri utvendig	Diverse småbulker/lakkriper	
86.20		Steinsprut:

| 85 - Takluke/Panoramatak | O |

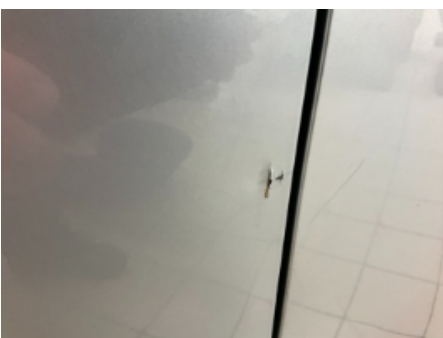
22. Lakk / karosseri utvendig

Ref.Id	Repareres	Resultat	Beskrivelse
77.1	Fjærer / fjærbein	Brudd:	Høyre foran, Venstre foran
86.2	Lakk / karosseri utvendig	Lakkriper:	Støtfanger bak, Venstre bakdør
86.9		Rust/rusthull:	Venstre fordør, Tak, Bakluke

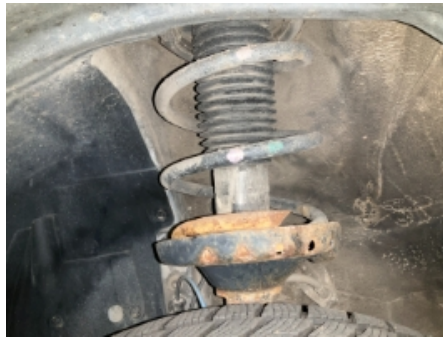
26. Fjærer / fjærbein

77 - Fjærer / fjærbein R
