NAF Bruktbiltest

Testdato
07.03.2025

Bilmerke	Toyota	Motorstørrelse	1798 cm ³
Modell	C-HR	Motoreffekt	kW
Type	AX1T(EU,M)	Aksler i drift	1
Registreringsnr.	NV72443	Drivstofftype	Bensin
Understellsnr.	NMTKZ3BX30R038554	Kjøretøygruppe	101
Km.stand.	136709	Bruktimportert	Nei
Farge	Svart	Registreringsår	2017
Karosseritype	Kombikupé	Registrert første gang	03.05.2017
		Frist for neste EU kontroll	30.03.2025

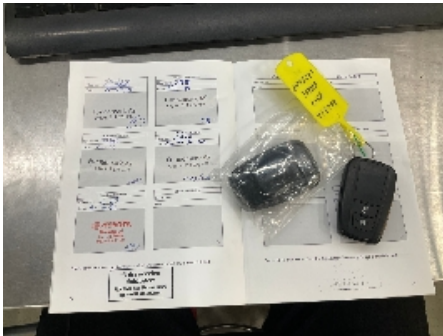
**1. Service/ Dokum.**

Ref.Id	Repareres	Resultat	Beskrivelse
4.6	Service/ Dokum.	Service er ikke utført i hht produsentens spesifikasjoner. Dette kan medføre uforutsett verditap og evt garantibortfall. Kostnader må vurderes nærmere ved avregning.	Tid mellom servicer er overskredet, Kjørelengde mellom servicer er overskredet
6.7	Bremsekiver	Bremsekivetykkelse er under fabrikantens minimumsmål	Venstre bak, Høyre bak
51.6	Vindusvisker, spylerspyler (foran/bak)	Dårlig viskerblad:	Venstre foran, Bakrute
67.17	Ekstra hjulsett	Ekstra hjulsett mangler	
77.1	Fjærer / fjærbein	Brudd:	Venstre foran
81.4	Frontrute	Sprekk i frontrute: <ul style="list-style-type: none">• Reparasjonsmetode: Skift	
88.2	Underside	Skadet/løst plastdeksel:	Høyre foran, Venstre foran
103.1	Interiør generelt	Forurensing og/eller ubehagelig lukt

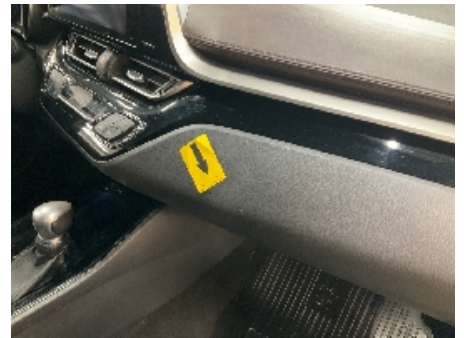
18. Dashbord / midtkonsoll

Ref.Id	Opplysning	Resultat	Beskrivelse
5.11	Bremsebelegg	Bremseklosser bør byttes samtidig som bremsekivene	Venstre bak, Høyre bak
17.29	Lys	Krakelert lykteglass	Venstre baklys, Høyre baklys
23.6	Full systemskann	Etter avtale med kunde er feilkode/r slettet, feilsøking må påregnes dersom feilkode dukker opp igjen	
66.11	Felg	Oksidering / oksidert felg	Venstre bak, Høyre bak
86.16	Lakk / karosseri utvendig	Lakkriper:	Venstre forskjerm, Panser
86.17		Diverse småbulker/lakkriper	
86.34		* diverse lakksår diverse steinsprut	
91.4	Dashbord / midtkonsoll	Liten skade:	Dashbord
97.5	Døråpning	Sår eller skade:	Venstre fordør

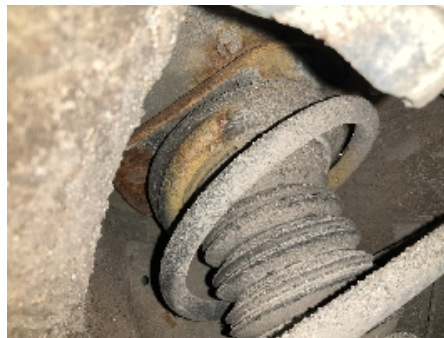
20. Fjærer / fjærbein

77 - Fjærer / fjærbein R

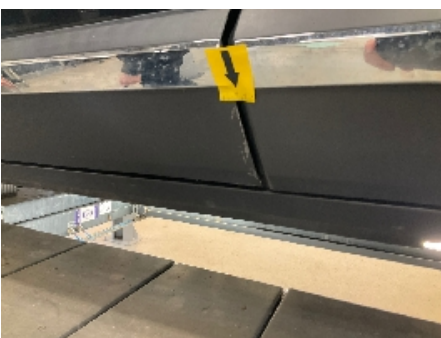
23. Frontrute

81 - Frontrute	R
82 - Siderute/bakrute	✓
83 - Dør-/panseråpner	✓
84 - Lås	✓
86 - Lakk / karosseri utvendig	O
87 - Utvendig speil	✓
88 - Underside	R
89 - Understellsnummer	✓
