NAF Test ved salg

Testdato
15.02.2021

Bilmerke	Iveco	Motorstørrelse	2998 cm ³
Modell		Motoreffekt	125 kW
Type	is35si2aa	Aksler i drift	1
Registreringsnr.	NF65522	Drivstofftype	2
Understellsnr.	ZCFC35C2005978305	Kjøretøygruppe	315
Km.stand.	416926	Bruktimportert	Nei
		Registreringsår	2014
		Registrert første gang i Norge	23.06.2014

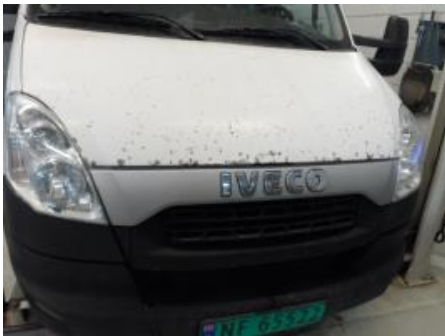
1. Lakk / karosseri utvendig

Ref.Id	Repareres	Resultat	Beskrivelse
1.1	Kjøreegenskaper	Ratt ut av midtstilling	
3.1	Service / Dokumentasjon	Servicehefte mangler	
16.26	Lys	* Skiltlys mangler.	
37.7	Clutch	Sperrer ved igangsetting	
48.4	Varmeapparat / klimaanlegg (AC)	Ingen kjøling (kan være på grunn av lav utetemperatur)	
78.1	Glassruter	Sprukket/skadet rute	Frontrute
82.5	Lakk / karosseri utvendig	Lakkrust:	Panser, Kanal venstre side
82.9		Rust i innvendig kant:	Panser
84.11	Underside	* Det henger div ledninger under bilen fra gammelt utstyr som er demontert.
