# NAF Bruktbiltest

Testdato  
17.07.2024

<b>Bilmerke</b>	Skoda	<b>Motorstørrelse</b>	1598 cm <sup>3</sup>
<b>Modell</b>	SUPERB	<b>Motoreffekt</b>	88 kW
<b>Type</b>	3T	<b>Aksler i drift</b>	1
<b>Registreringsnr.</b>	AS48546	<b>Drivstofftype</b>	Diesel
<b>Understellsnr.</b>	TMBJG9NP3G7066070	<b>Kjøretøygruppe</b>	101
<b>Km.stand.</b>	187240	<b>Bruktimportert</b>	Nei
<b>Farge</b>	Grå	<b>Registreringsår</b>	2016
		<b>Registrert første gang</b>	15.04.2016

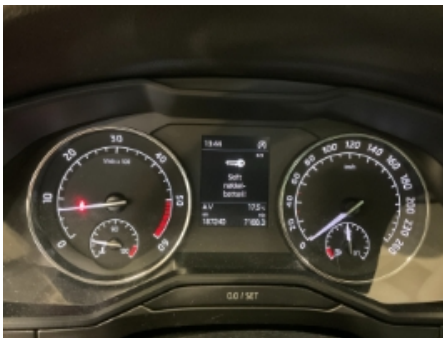
19. Nøkler / Utstyr

Ref.Id	Repareres	Resultat	Beskrivelse
1.8	Kjøreegenskaper	Vibrasjoner i drivverk / hjuloppheng	
3.9	Nøkler / Utstyr	Bilens display eller systemscann indikerer at det er svakt/tomt batteri på en eller flere nøkler	
6.10	Bremseskiver	Rust på bremseskive:	Venstre foran, Venstre bak, Høyre bak, Høyre foran
22.7	Varsellamper utvidet	Varsellampe for gløding (Motor) lyser	
23.1	Full systemskann	Det finnes feilkoder, se rapport	
27.5	Motor virkemåte	Dårlig trekraft	
27.7		Rykkete gange på dellast	
28.1	Utvendig tilstand motor	Oljelekkasje på motor - rengjør før nærmere kontroll	
49.3	Kupevifte	Ulyd i kupevifte.	
58.6	Tilstand 12 volt batteri	Bør skifte batteri!	
66.8	Felg	Vesentlig ripe / hakk inn til grunnmaterialet:	Venstre foran, Venstre bak, Høyre bak, Høyre foran
101.3	Bagasjeromstildekning	Mangler:	Rollo

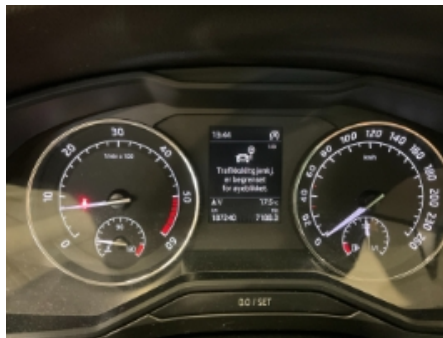
20. Varsellamper utvidet

22.9	Varsellamper utvidet	* trafikk kamera varsler at det ikke kan brukes for øyeblikket Bilen går i nødmodus. Glødelampe blinker.	
23.7	Full systemskann	Diagnoseavlesing ligger i testrapport

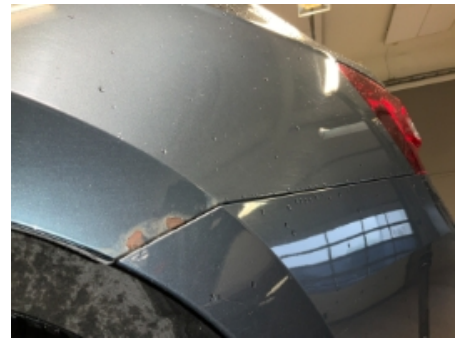
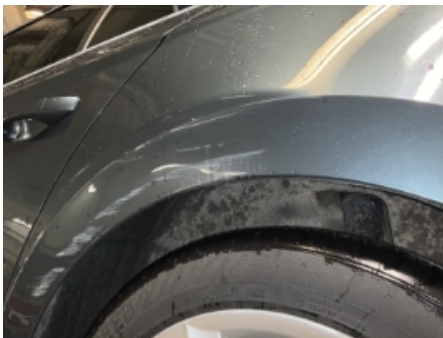
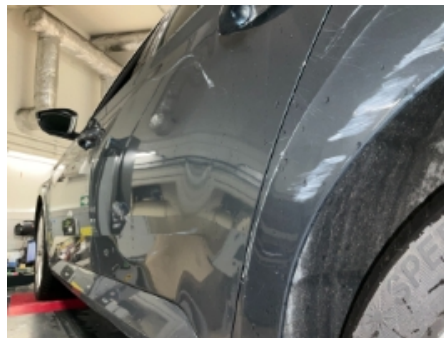
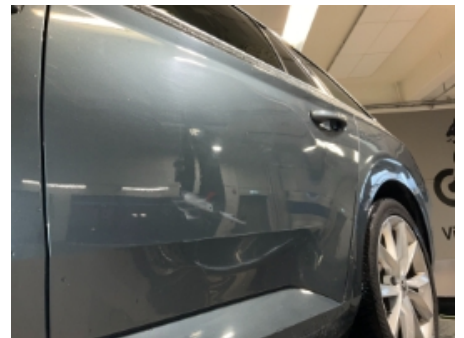
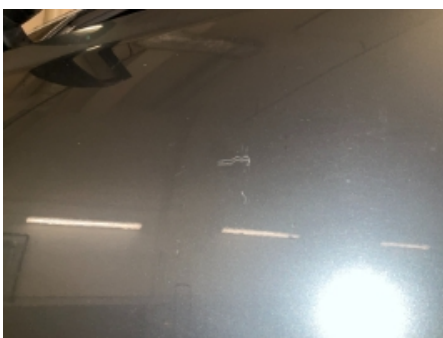
Ref.Id	Opplysning	Resultat	Beskrivelse
86.16	Lakk / karosseri utvendig	Lakkriper:	Bakluke, Venstre fordør, Venstre bakdør, Støtfanger bak, Venstre bakskjerm
86.18		Småbulker:	Venstre bakskjerm
86.19		Bulk(er)	Venstre bakdør
86.20		Steinsprut:	Støtfanger foran, Panser
86.24		Rustangrep:	Høyre bakskjerm, Venstre bakskjerm
86.27		Vanskelig å vurdere fordi bilen er:	våt og skitten
97.5	Døråpning	Sår eller skade:	Venstre fordør

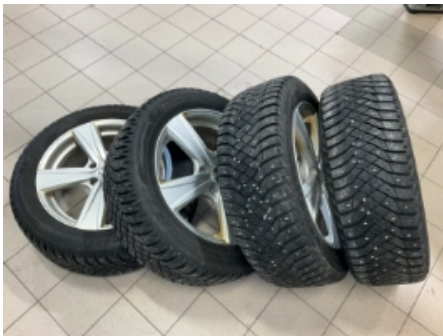
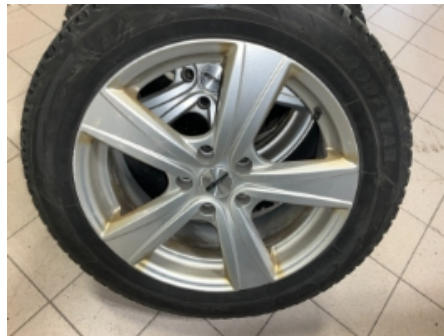
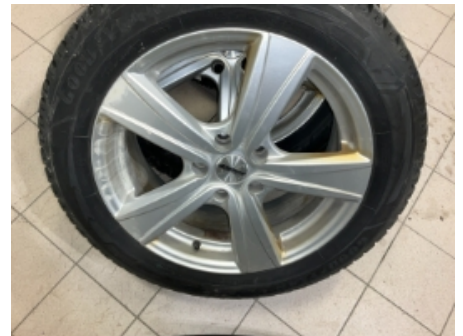
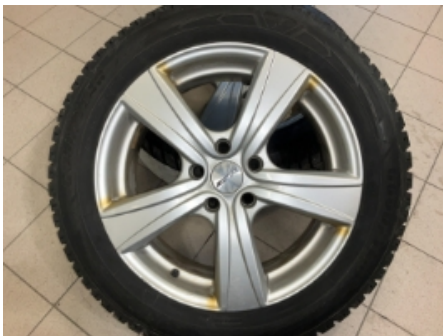
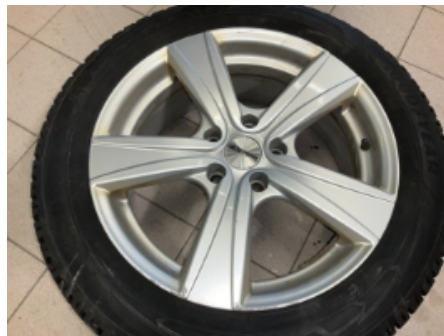
58.9	Tilstand 12 volt batteri	Svekket batteri, kan gi kaldstartproblemer	
60.7	Tilleggsvarmer / parkeringsvarmer	Ikke funksjonsprøvd	
67.27	Ekstra hjulsett	Ripe/slitasje	4 felger
