NAF Bruktbiltest

Testdato
22.08.2024

Bilmerke	Mazda	Motorstørrelse	2191 cm ³
Modell	CX-5	Motoreffekt	129 kW
Type	KF	Aksler i drift	2
Registreringsnr.	UX68679	Drivstofftype	Diesel
Understellsnr.	JMZKFGW2A00619524	Kjøretøygruppe	101
Km.stand.	164000	Bruktimportert	Nei
Farge	Grå	Registreringsår	2017
		Registrert første gang	10.08.2017

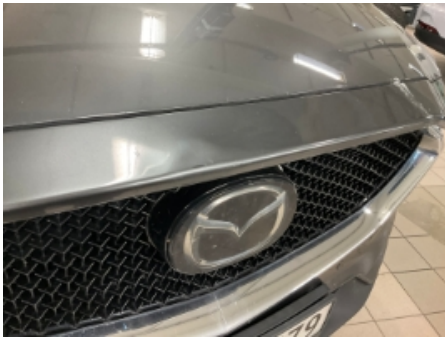
**1. Lakk / karosseri utvendig**

Ref.Id	Repareres	Resultat	Beskrivelse
3.9	Nøkler / Utstyr	Bilens display eller systemscann indikerer at det er svakt/tomt batteri på en eller flere nøkler	
6.10	Bremseskiver	Rust på bremseskive:	Venstre bak, Høyre bak
86.2	Lakk / karosseri utvendig	Lakkriper:	Støtfanger foran
86.3		Skadet:	Støtfanger foran
