NAF Vurdering av unormal slitasje

Testdato
06.02.2025

Bilmerke	Volvo	Motorstørrelse	1969 cm ³
Modell	XC60	Motoreffekt	223 kW
Type	U	Aksler i drift	2
Registreringsnr.	KU10700	Drivstofftype	Bensin
Understellsnr.	LYVUZBMUDMB683128	Kjøretøygruppe	101
Km.stand.	67297	Bruktimportert	Nei
Farge	Hvit	Registreringsår	2020
Karosseritype	Stasjonsvogn	Registrert første gang	25.09.2020
		Frist for neste EU kontroll	24.09.2026

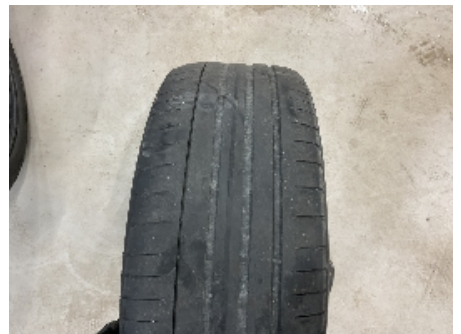
12. Ekstra hjulsett

Ref.Id	Repareres	Resultat	Beskrivelse
8.15	Lys	Vann / kondens i lykt:	Høyre sideblinklys
45.7	Ekstra hjulsett	Mønsterdybde under 1,6mm for sommerdekk og 3,0mm for vinterdekk:	1 dekk
45.14		Skadet felg:	1 felg

45.1	Ekstra hjulsett	Mønsterdybde	2,20 mm
45.2		Mønsterdybde	2,30 mm
45.3		Mønsterdybde	2,00 mm
45.4		Mønsterdybde	1,60 mm
45.5		Ekstra hjulsett er utrustet med:	Sommerdekk

Punkt og beskrivelse	Pris eks. mva
Lys, Vann / kondens i lykt:, Høyre sideblinklys	1 500,-
Ekstra hjulsett, Mønsterdybde under 1,6mm for sommerdekk og 3,0mm for vinterdekk:, 1 dekk	10 500,-
Skadet felg:, 1 felg	2 100,-
Totalt verditrekk:	14 100,-
