NAF Bruktbiltest

Testdato
10.03.2025

Bilmerke	Tesla	Motorstørrelse	cm ³
Modell	Model S	Motoreffekt	67 kW
Type	002	Aksler i drift	2
Registreringsnr.	EL78544	Drivstofftype	Elektrisk
Understellsnr.	5YJSA7V26FF087325	Kjøretøygruppe	101
Km.stand.	160418	Bruktimportert	Nei
Farge	Svart	Registreringsår	2015
Karosseritype	Kombikupé	Registrert første gang	26.10.2015
		Frist for neste EU kontroll	21.02.2027

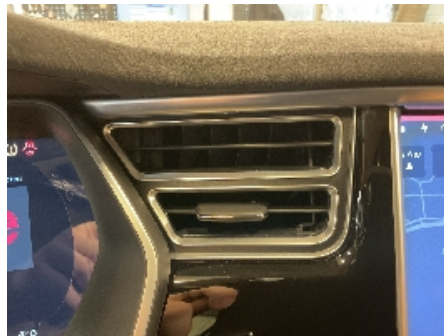
17. Luftdyse kupé

86.11		Steinsprut/lakksår	Høyre fordør, Venstre bakdør, Høyre bakdør, Panser
87.7	Utvendig speil	Innfelling av speil virker ikke:	Høyre side
92.1	Luftdyse kupé	Luftdyse skadet:	Midten foran

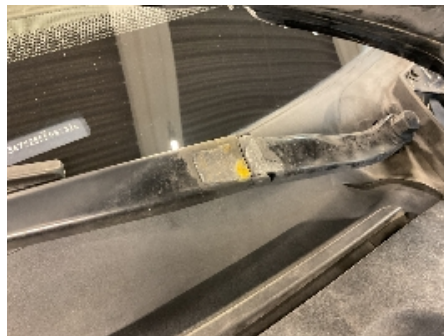
20. Vindusvisker, spyer
(foran/bak)

51.1	Vindusvisker, spyer (foran/bak)	Dårlig fjærbelastning på visker:	Venstre foran
65.12	Dekk	Deformasjon, rift eller andre visuelle skader av betydning på dekkets sideflate:	Venstre foran

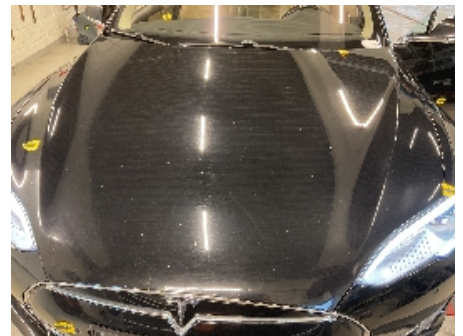
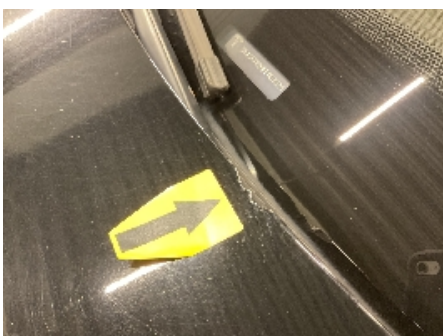
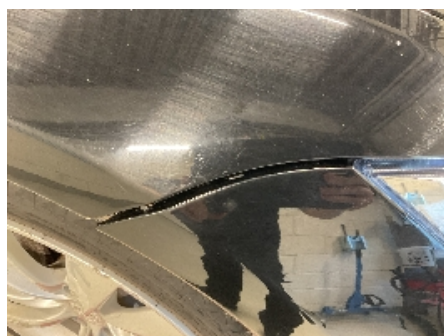
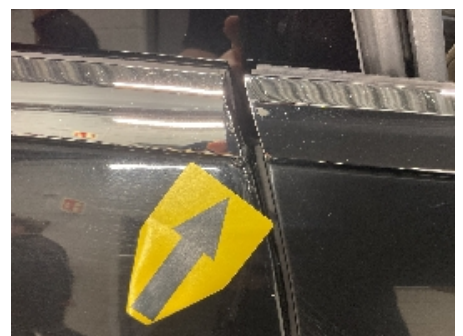
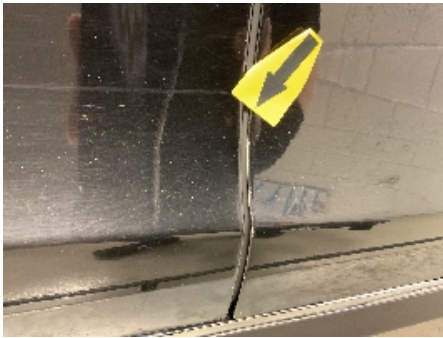
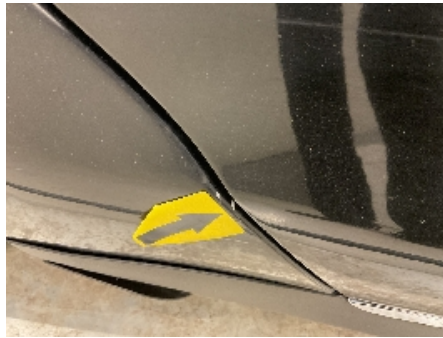
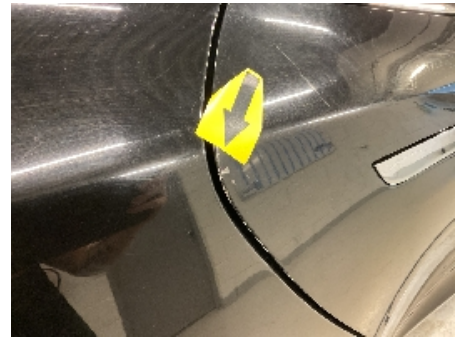
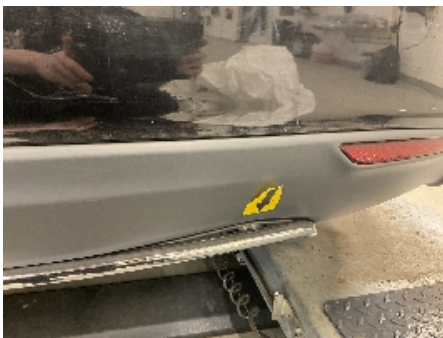
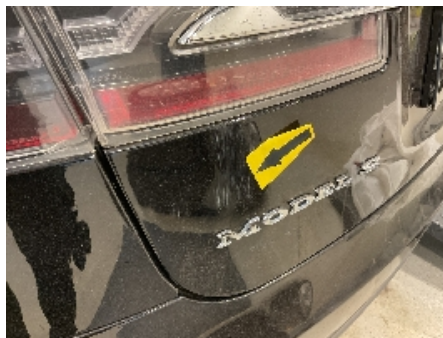
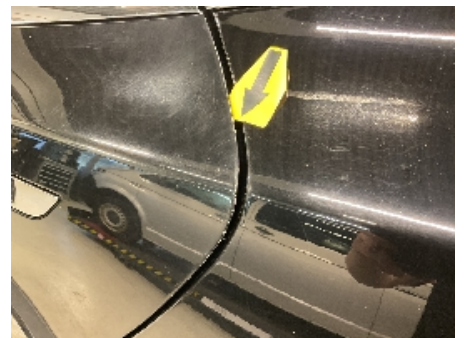
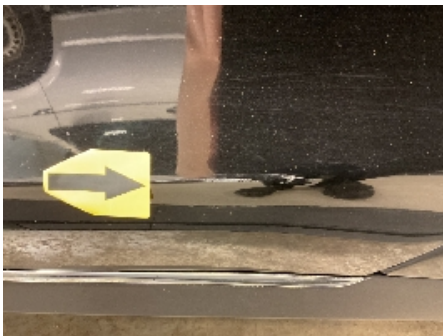
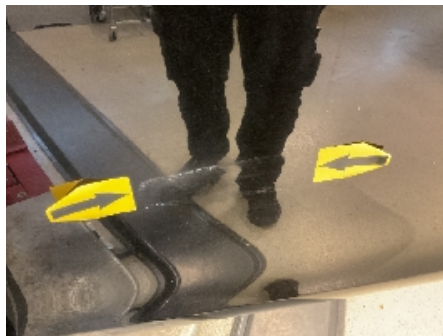
86.2	Lakk / karosseri utvendig	Lakkriper:	Venstre fordør
86.3		Skadet:	Støtfanger foran, Panser, Bakluke, Støtfanger bak, Venstre fordør
86.6		Lakkblærer	Venstre fordør, Høyre bakdør

Ref.Id	Opplysning	Resultat	Beskrivelse
10.3	Bremsevæsknivå	Bremsevæskebeholder ikke tilgjengelig for kontroll	
66.10	Felg	Ripe/slitasje på felg	
67.27	Ekstra hjulsett	Ripe/slitasje	
86.17	Lakk / karosseri utvendig	Diverse småbulker/lakkriper	
99.11	Bilbelte	Vridd belte	Høyre foran

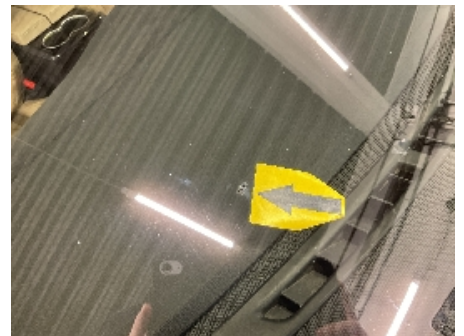
33. Frontrute

81.2	Frontrute	En eller flere steinsprutrosetter som ikke er utbedret <ul style="list-style-type: none">• Reparasjonsmetode: Reparasjon	
83.13	Dør-/panseråpner	Feil med innvendig åpner:	Bakluke/-dør

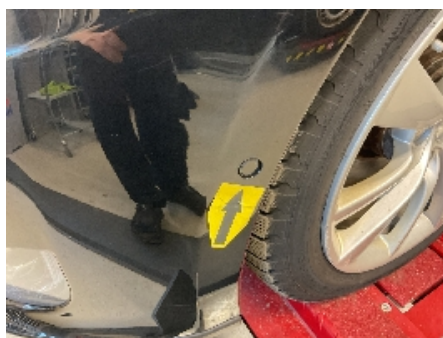
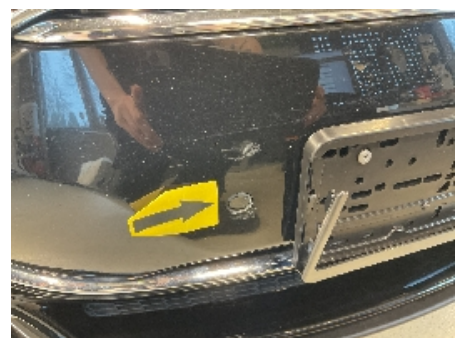
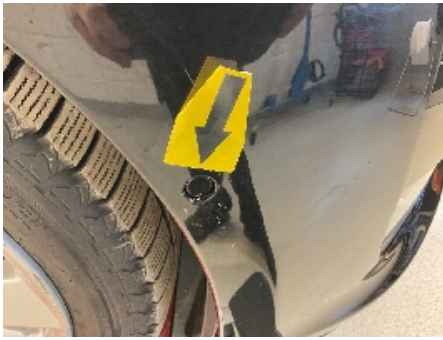
3.9		Bilens display eller systemscann indikerer at det er svakt/tomt batteri på en eller flere nøkler	
20.1	Lyd / lyssignaler	Feil ved horn	
20.3		Feil med parkeringssensor:	Foran

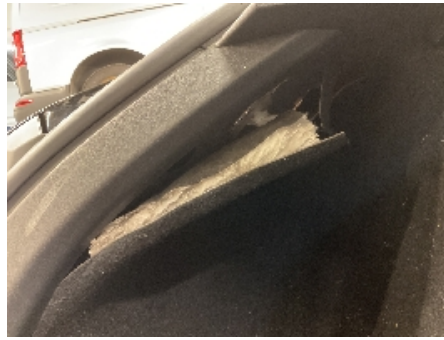
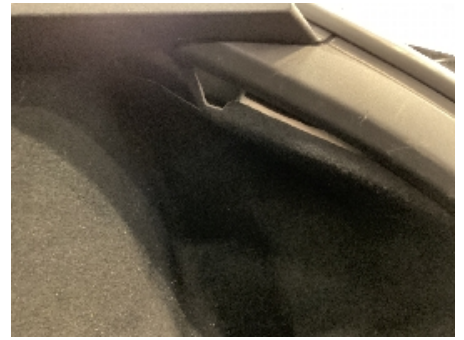
103.3	Interiør generelt	Manglende/løse/skadet deler eller deksler:	Midtre bakerst
103.4		* Hanskerom lokk sitter løst

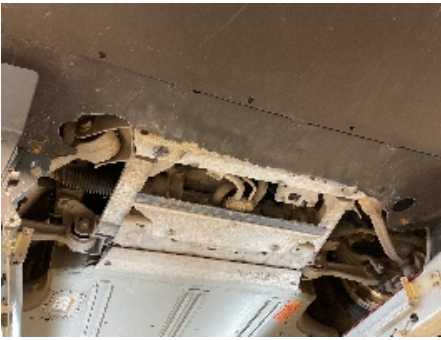
49. Utvendig tilstand motor

22.2	Varsellamper utvidet	Varsellampe for TPMS (Dekktrykk) lyser	
27.1	Motor virkemåte	Banke-/ulyder i motor	
28.3	Utvendig tilstand motor	Manglende / skadet deksel under motor
