NAF Bruktbiltest

Testdato
23.08.2024

Bilmerke	Skoda	Motorstørrelse	1598 cm ³
Modell	OCTAVIA	Motoreffekt	77 kW
Type	1Z	Aksler i drift	1
Registreringsnr.	DN31342	Drivstofftype	Diesel
Understellsnr.	TMBGT61Z4A8022088	Kjøretøygruppe	101
Km.stand.	255133	Bruktimportert	Nei
Farge	Svart	Registreringsår	2009
		Registrert første gang	27.11.2009

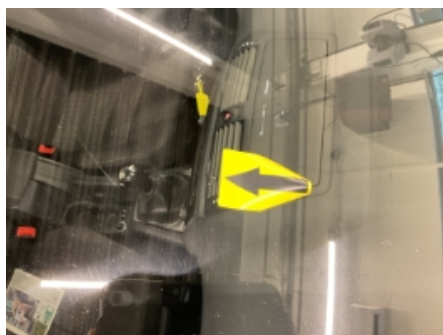
**11. Frontrute**

75.4	Støtdempere	Defekt støvmansjett	Venstre bak
81.2	Frontrute	En eller flere steinsprutrosetter som ikke er utbedret <ul style="list-style-type: none">• Reparasjonsmetode: Reparasjon

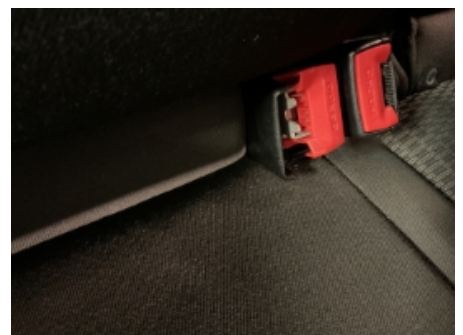
**12. Bilbelte**

Ref.Id	Opplysning	Resultat	Beskrivelse
37.5	Registerreim	Det foreligger dokumentasjon i servicehefte på at registerreim er byttet iht oppgitt intervall	
66.10	Felg	Ripe/slitasje på felg	
86.17	Lakk / karosseri utvendig	Diverse småbulker/lakkriper	
86.27		Vanskelig å vurdere fordi bilen er:	våt
99.12	Bilbelte	Deksel mangler:	Midten bak

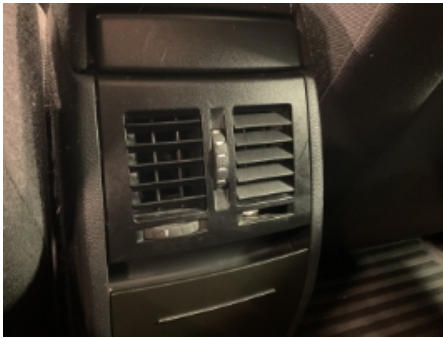
13. Luftdyse kupé

86.8		Rustangrep:	Høyre bakskjerm
86.13		Lakkslipp/flassing	Støtfanger bak
87.6	Utvendig speil	Speilvarme virker ikke:	Venstre side, Høyre side
92.1	Luftdyse kupé	Luftdyse skadet:	Midten bak

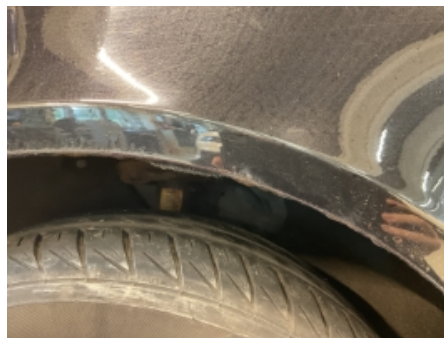
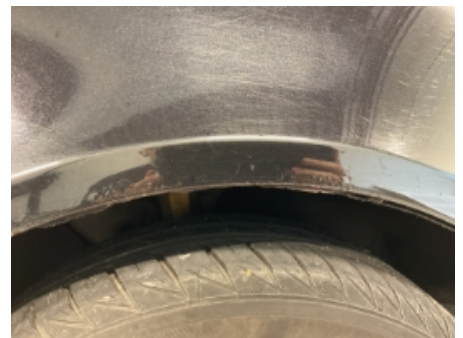
29. Lakk / karosseri utvendig

86.2	Lakk / karosseri utvendig	Lakkriper:	Høyre bakskjerm, Støtfanger bak
86.6		Lakkblærer	Venstre forskjerm, Høyre forskjerm, Bakluke, Venstre bakskjerm, Venstre sidekanal

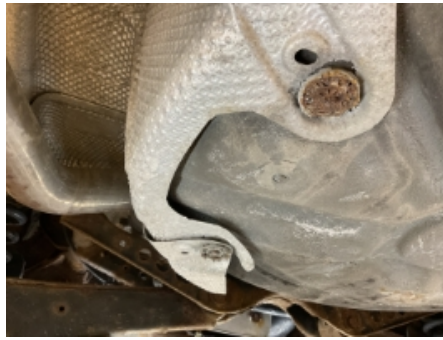
**38. Eksosanlegg**

4.7		Aktivert serviceindikator	
17.1	Lys	Virker ikke:	Høyre parklys
28.1	Utvendig tilstand motor	Oljekkasje på motor - rengjør før nærmere kontroll	
33.6	Eksosanlegg	Løst varmedeksel:	Bakre eksosrør
