NAF Bruktbiltest

Testdato
19.01.2024

Bilmerke	Skoda	Motorstørrelse	1968 cm ³
Modell	KODIAQ	Motoreffekt	140 kW
Type	6L	Aksler i drift	2
Registreringsnr.	BT65038	Drivstofftype	Diesel
Understellsnr.	TMBLK9NS0H8030943	Kjøretøygruppe	101
Km.stand.	182351	Bruktimportert	Nei
Farge	Svart	Registreringsår	2017
		Registrert første gang	15.06.2017

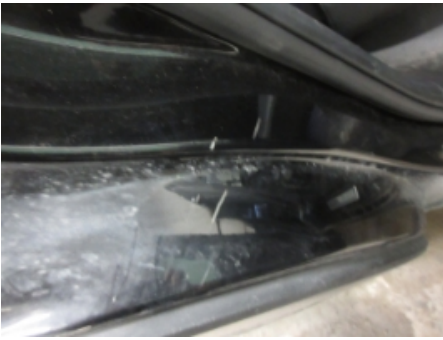
25. Døråpning

Ref.Id	Opplysning	Resultat	Beskrivelse
4.12	Service/ Dokum.	Bilen har digital servicebok, denne er ikke kontrollert av NAF	
5.9	Bremsebelegg	Slitt bremsebelegg	Venstre bak, Høyre bak
6.20	Bremsekiver	* Overflaterust.	
23.4	Full systemskann	Det finnes feilkoder, se rapport	
28.9	Utvendig tilstand motor	Motorvask anbefales	
30.6	Kjølevæske	* Nivå på minimum.	
50.15	Varmeapparat / klimaanlegg (AC)	Kjølefunksjon er ikke funksjonsprøvd grunnet for lav utetemperatur	
60.7	Tilleggsvarmer / parkeringsvarmer	Ikke funksjonsprøvd	
81.9	Frontrute	Noe steinsprut	
81.10		Slitt frontrute	
86.18	Lakk / karosseri utvendig	Småbulker:	Venstre bakskjerm
86.20		Steinsprut:	Støtfanger foran, Panser, Tak, Venstre bakdør
86.27		Vanskelig å vurdere fordi bilen er:	skitten
93.5	Taktrekk	Skittent taktrekk	
97.5	Døråpning	Sår eller skade:	Høyre bakdør
