NAF Bruktbiltest

Testdato
02.10.2024

Bilmerke	Tesla	Motorstørrelse	cm ³
Modell	Model S	Motoreffekt	60 kW
Type	002	Aksler i drift	2
Registreringsnr.	EL73641	Drivstofftype	Elektrisk
Understellsnr.	5YJSA7S25FF093783	Kjøretøygruppe	101
Km.stand.	134671	Bruktimportert	Nei
Farge	Brun	Registreringsår	2015
		Registrert første gang	17.08.2015

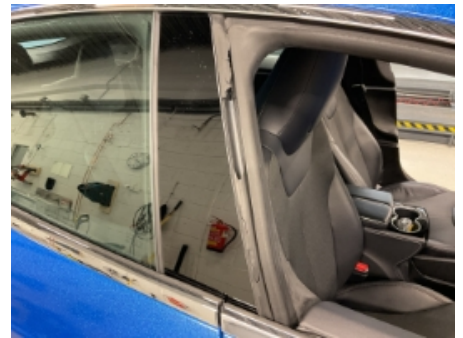
18. Døråpning

88.2	Underside	Skadet/løst plastdeksel:	Midten foran
97.4	Døråpning	* Skadet gummi pakning HF	
100.1	Gulvmatter/-teppe	Gulvmatte skadet eller mangler:	Venstre foran, Midten bak, Venstre bak, Høyre bak, Høyre foran

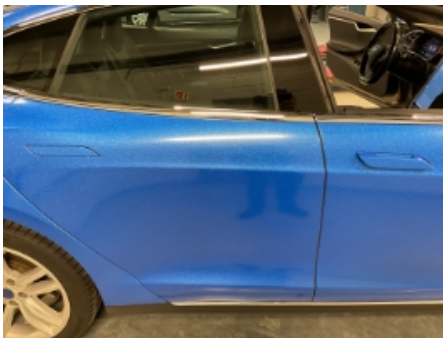
19. Dør-/panseråpner

83.14	Dør-/panseråpner	Feil med utvendig åpner:	Høyre bak
86.3	Lakk / karosseri utvendig	Skadet:	Støtfanger bak
86.12		Mangelfull kvalitet på replakking:	Bakluke

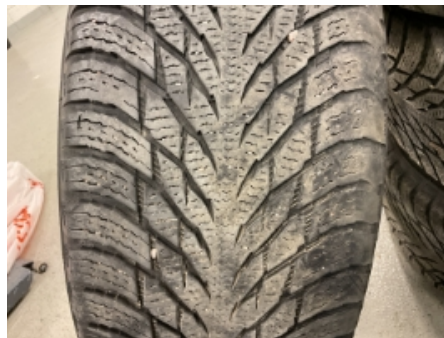
20. Ekstra hjulsett

62.2	Ladekabel elbil/hybrid	Ladekabel mangler	
67.18	Ekstra hjulsett	Dekk er skjevslitt:	1 dekk
76.1	Stabilisator	Slakk i lenkarm til stabilisatorstag:	Venstre bak

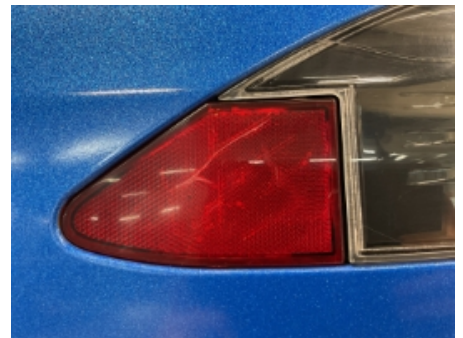
21. Refleks

19.2	Refleks	Skade på refleks:	Venstre side
21.11	Varsellamper	Varsellampe for parkeringsbrems lyser	
23.1	Full systemskann	Det finnes feilkoder, se rapport

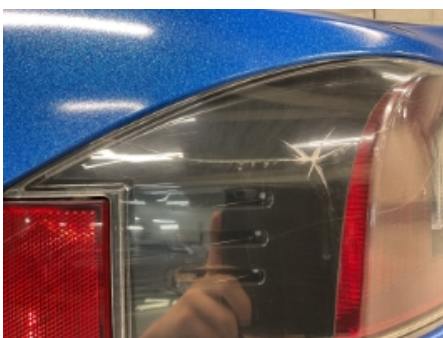
22. Lys

8.7	Parkeringsbrems	Feil ved parkbrems betjening	
9.8	Bremsevirkning	Vesentlig pulserende bremsevirkning:	Venstre foran
17.12	Lys	Krakelert lykteglass	Venstre baklys
