NAF Bruktbiltest

Testdato
05.03.2025

Bilmerke	Nissan	Motorstørrelse	2953 cm ³
Modell	PATROL NENV	Motoreffekt	118 kW
Type	TESY61	Aksler i drift	2
Registreringsnr.	DL81455	Drivstofftype	Diesel
Understellsnr.	JN1TESY61U0156917	Kjøretøygruppe	101
Km.stand.	166716	Bruktimportert	Nei
Farge	Sølv	Registreringsår	2007
Karosseritype	Stasjonsvogn	Registrert første gang	21.12.2007
		Frist for neste EU kontroll	10.11.2025

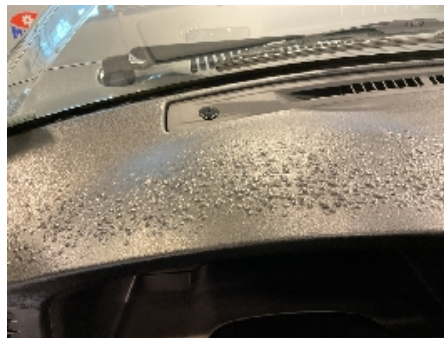
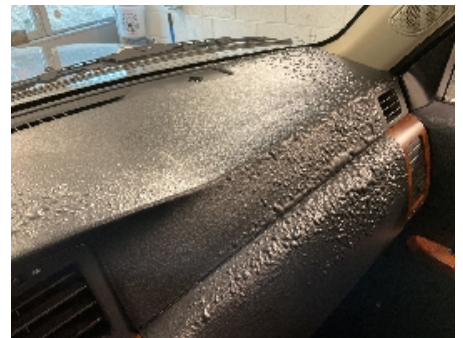
20. Dashbord / midtkonsoll

21. Dashbord / midtkonsoll

86.5	Lakk / karosseri utvendig	Pyntelist løs, skadet eller mangler:	Bakluke, Høyre bakskjerm
86.8		Rustangrep:	Panser, Tak
91.3	Dashbord / midtkonsoll	* Dashbord er skadet

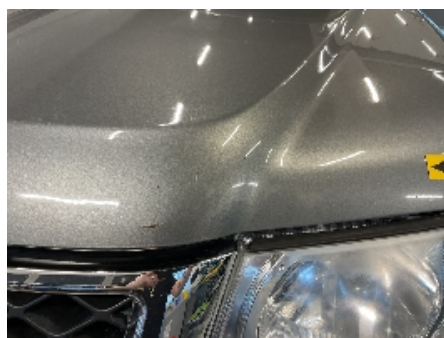
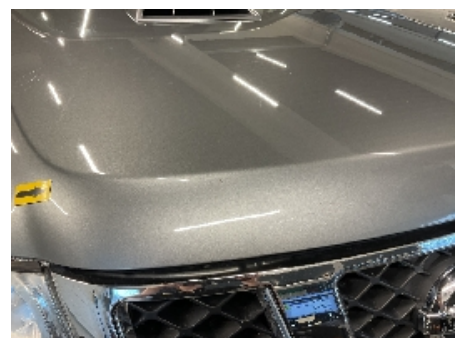
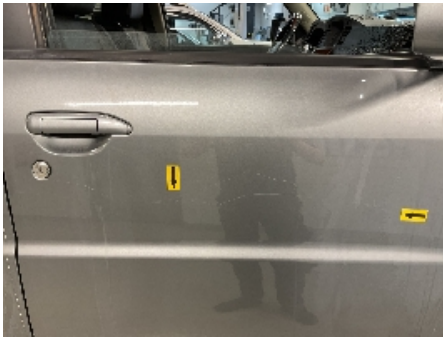
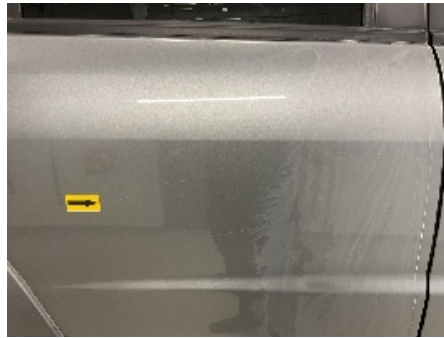
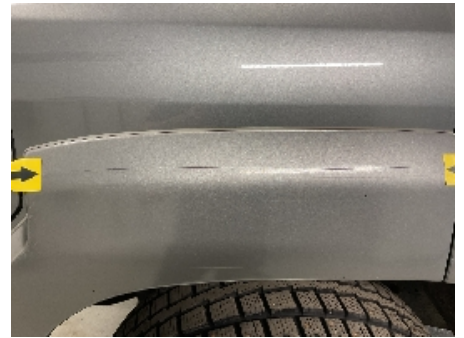
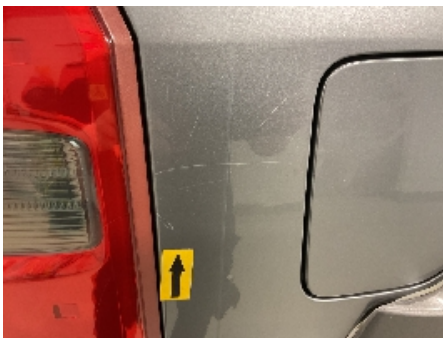
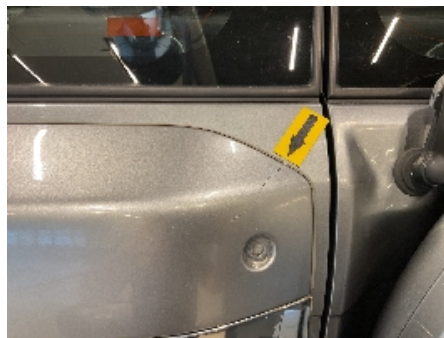
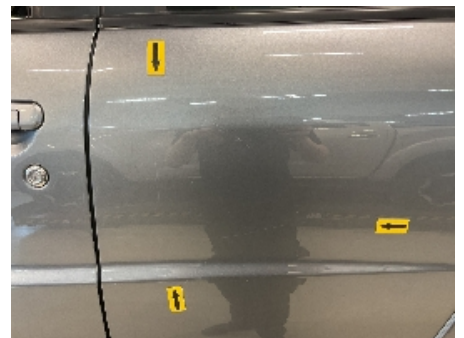
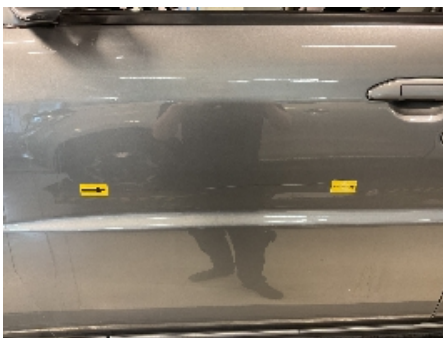
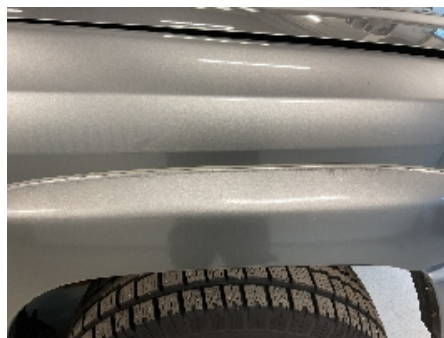
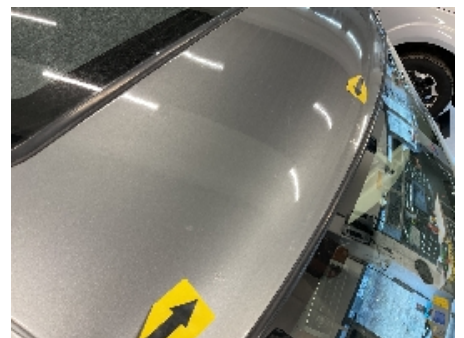
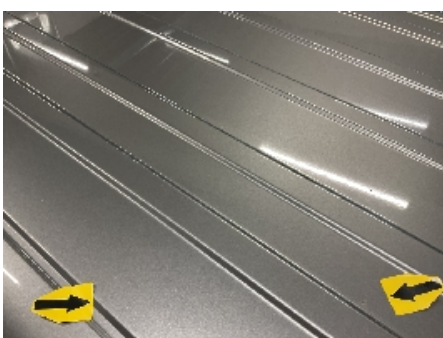
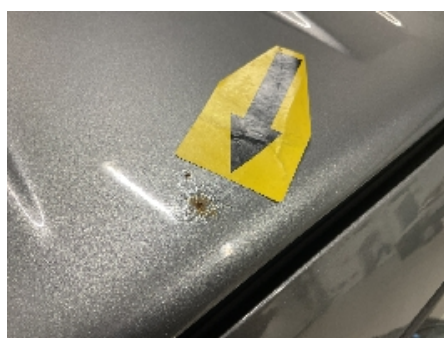
23. Lakk / karosseri utvendig

24. Lakk / karosseri utvendig

25. Lakk / karosseri utvendig

26. Lakk / karosseri utvendig

27. Lakk / karosseri utvendig

28. Lakk / karosseri utvendig

29. Lakk / karosseri utvendig

30. Lakk / karosseri utvendig

31. Lakk / karosseri utvendig

32. Lakk / karosseri utvendig

33. Lakk / karosseri utvendig

34. Lakk / karosseri utvendig

35. Lakk / karosseri utvendig

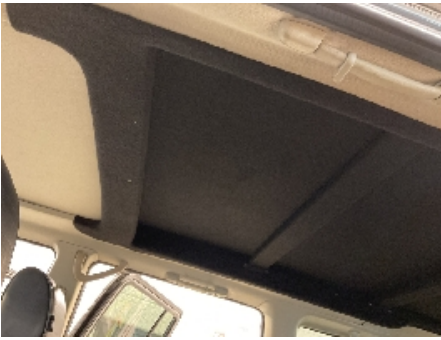
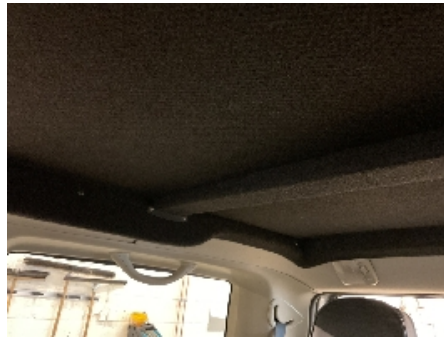
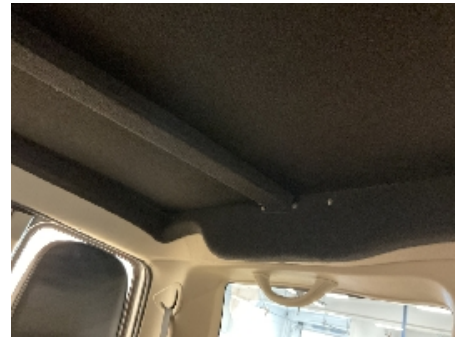
37. Taktrekk

38. Taktrekk

39. Taktrekk

93.4	Taktrekk	* Uoriginalt taktrekk	
97.1	Døråpning	Sår eller skade:	Venstre bakdør, Venstre fordør
97.3		Rust:	Venstre bakdør, Høyre bakdør
98.3	Seter	Hull/rift gjennom setetrekk:	Venstre bak

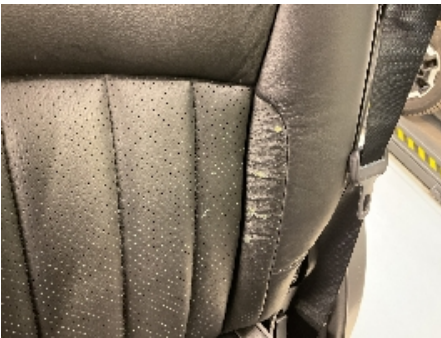
40. Seter

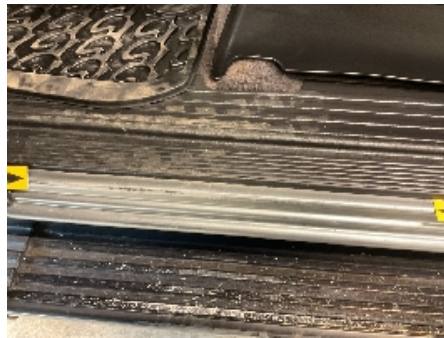
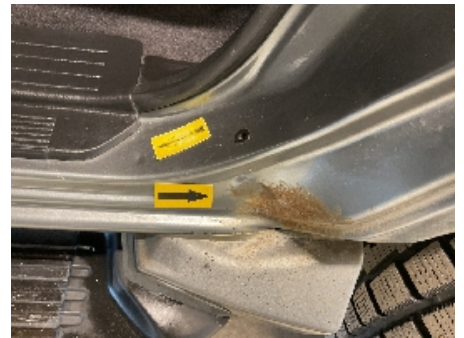
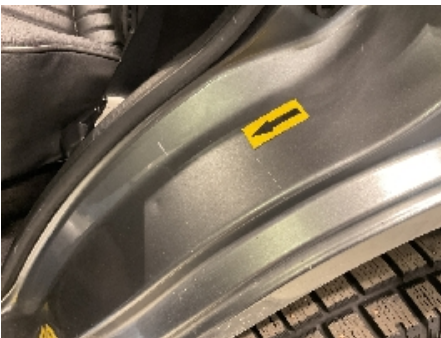
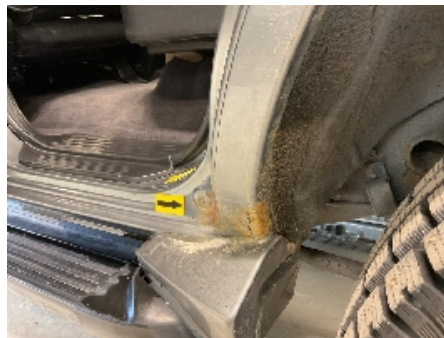
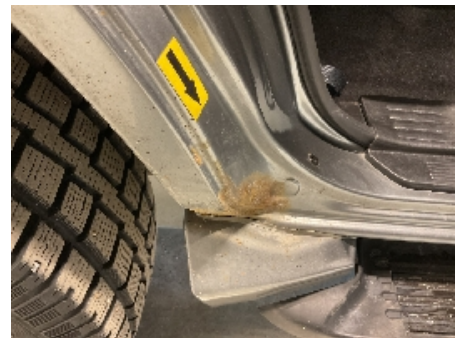
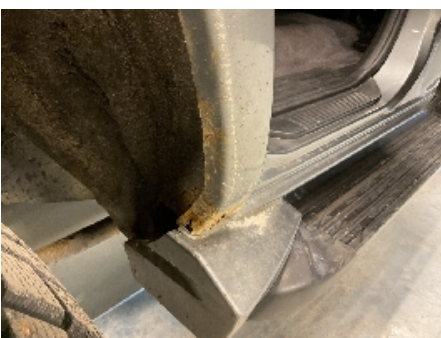
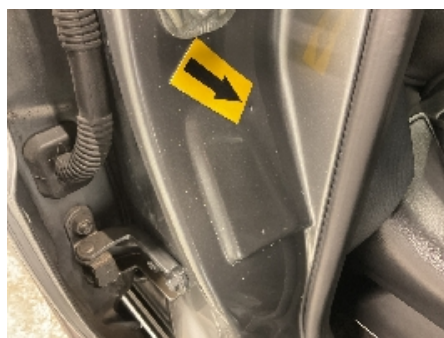
41. Døråpning

42. Døråpning

43. Døråpning

44. Døråpning

45. Døråpning

46. Døråpning

47. Døråpning

Ref.Id	Opplysning	Resultat	Beskrivelse
97.5	Døråpning	Sår eller skade:	Høyre fordør

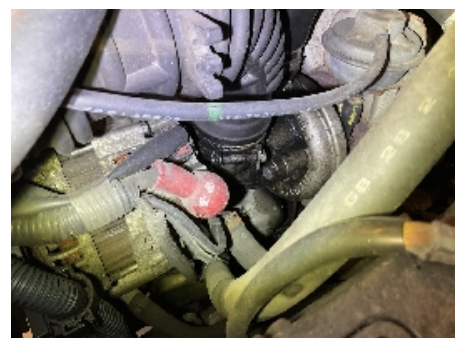
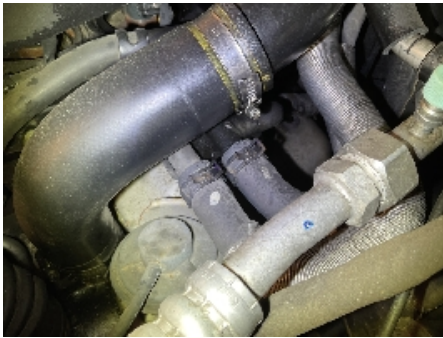
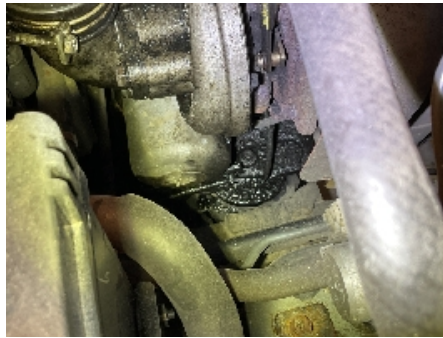
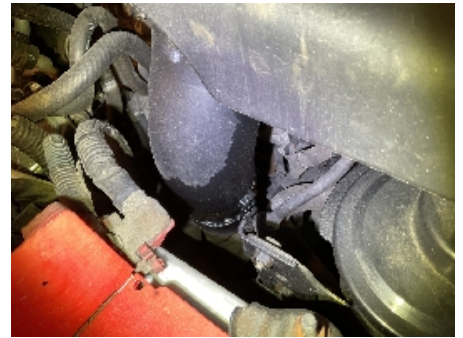
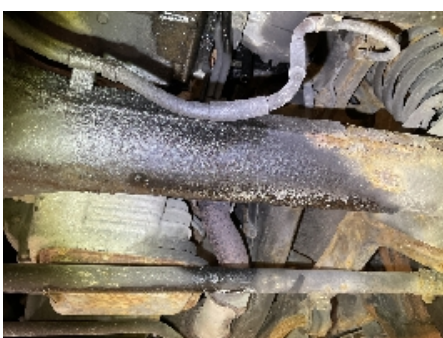
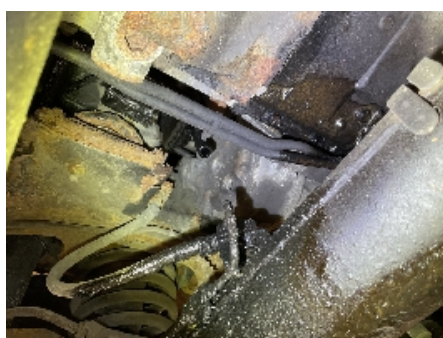
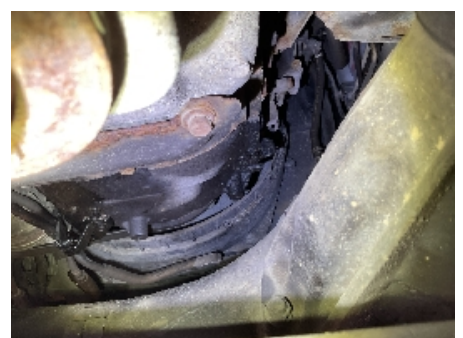
48. Utvendig tilstand motor

49. Utvendig tilstand motor

50. Utvendig tilstand motor

51. Utvendig tilstand motor

58. Utvendig tilstand motor

59. Utvendig tilstand motor

60. Utvendig tilstand motor

28.1	Utvendig tilstand motor	Oljelekkasje på motor - rengjør før nærmere kontroll	
32.14	Kjølesystem	* Rust/rusthull på radiator ramme	
33.2	Eksosanlegg	Lekkasje:	Midtre eksosrør

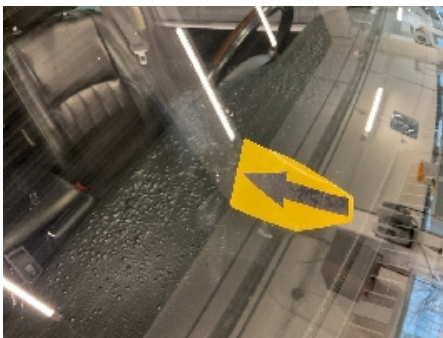
52. Frontrute

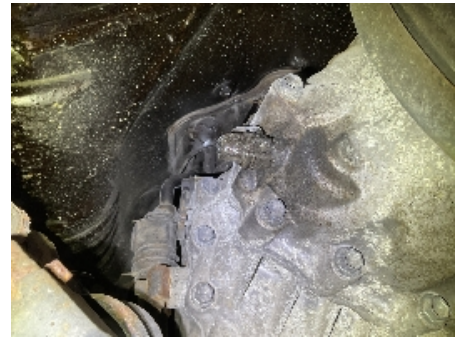
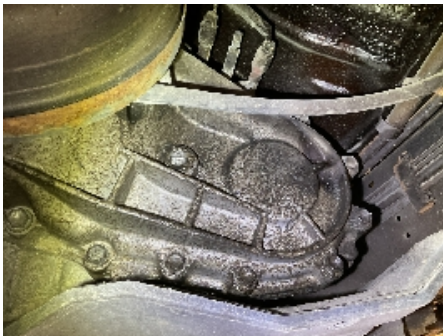
**63. Girkasse (automatisk)**

**64. Girkasse (automatisk)**

Ref.Id	Opplysning	Resultat	Beskrivelse
6.17	Bremseskiver	Overflaterust eller mindre enn 50% av overflaten rustet	Begge sider bak
23.7	Full systemskann	Diagnoseavlesing ligger i testrapport	
40.16	Girkasse (automatisk)	Liten oljelekkasje	
41.7	Differensial	Oljelekkasje/ svetting:	Bakre differensial
69.11	Reservehjul / dekkreparasjonssett	Ikke tilgjengelig for kontroll	
81.9	Frontrute	Noe steinsprut	
86.16	Lakk / karosseri utvendig	Lakkriper:	Venstre fordør, Høyre fordør, Høyre bakdør, Venstre bakdør, Høyre bakskjerm
86.17		Diverse småbulker/lakkriper	
88.13	Underside	Stedvis rustdannelse i vognbunn/understell

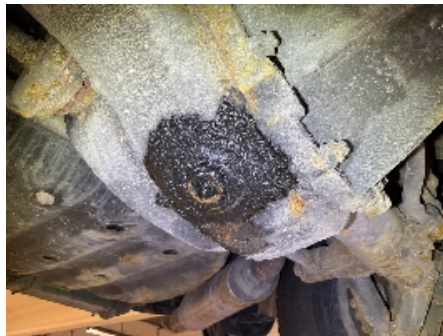
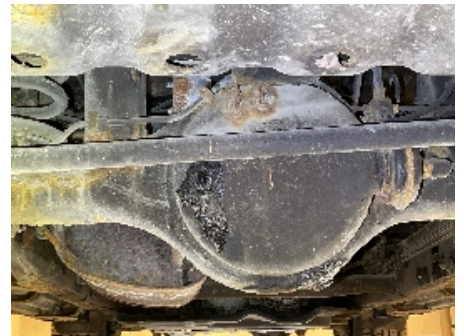
**65. Differensial**

**66. Differensial**

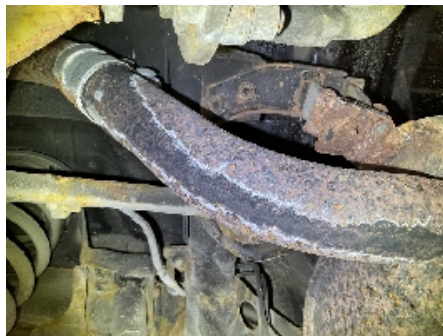
**68. Eksosanlegg**
