NAF Bruktbiltest

Testdato
29.07.2024

Bilmerke	Mercedes-Benz	Motorstørrelse	2143 cm ³
Modell	E 200 CDI	Motoreffekt	100 kW
Type	212	Aksler i drift	1
Registreringsnr.	UR91072	Drivstofftype	Diesel
Understellsnr.	WDD2120051A785647	Kjøretøygruppe	101
Km.stand.	260945	Bruktimportert	Ja
Farge	Svart	Registreringsår	2013
		Registrert første gang	15.04.2013

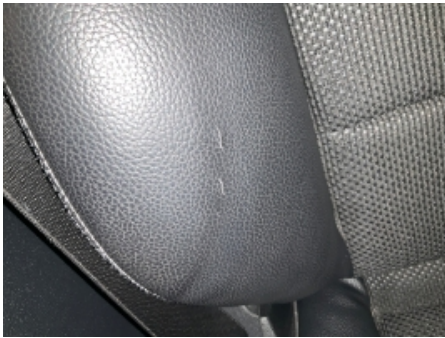
1. Seter

Ref.Id	Repareres	Resultat	Beskrivelse
79.5	Opphengs- / bærearmer bakaksel	Slitt foring / løsnet i vulkanisering:	Fremre venstre øvre, Fremre høyre øvre
86.3	Lakk / karosseri utvendig	Skadet:	Støtfanger bak, Venstre baksjerm
86.11		Steinsprut/lakksår	Støtfanger bak
86.12		Mangelfull kvalitet på replakking:	Venstre bakdør
86.13		Lakkslipp/flassing	Støtfanger bak
88.1	Underside	Skadet/løs innersjerm:	Venstre foran
98.3	Seter	Hull/rift gjennom setetrekk:	Høyre foran, Venstre foran

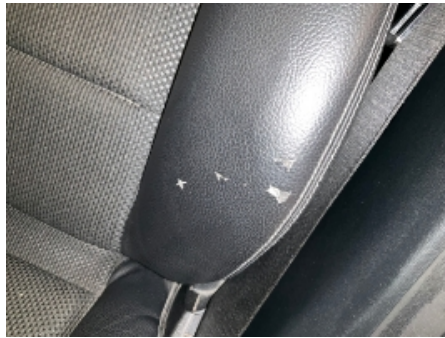
2. Seter

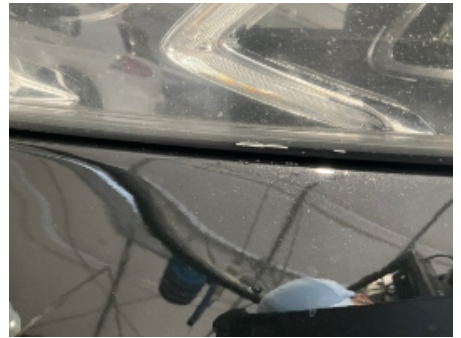
3. Lys

12.4	Bremserør	Rustskade på bremseserør:	Begge sider bak
17.11	Lys	Skadet lykteglass:	Høyre baklys
17.12		Krakelert lykteglass	Venstre nærlys
21.17	Varsellamper	* Varsler feil på - bremsevæskesystem - feilsøk for nærmere kontroll

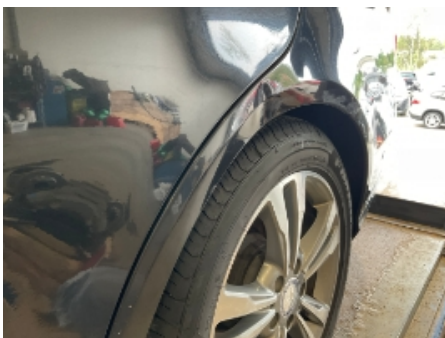
4. Lakk / karosseri utvendig
