NAF Bruktbiltest

Testdato
28.01.2025

Bilmerke	BMW	Motorstørrelse	2993 cm ³
Modell	530D XDRIVE	Motoreffekt	190 kW
Type	5K	Aksler i drift	2
Registreringsnr.	PR21333	Drivstofftype	Diesel
Understellsnr.	WBAMW91090DV10890	Kjøretøygruppe	101
Km.stand.	184070	Bruktimportert	Ja
Farge	Grå	Registreringsår	2012
Karosseritype	Stasjonsvogn	Registrert første gang	29.11.2012
		Frist for neste EU kontroll	01.09.2025

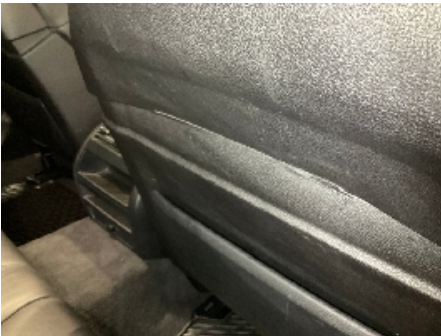
1. Seter

86.11	Lakk / karosseri utvendig	Steinsprut/lakksår	Støtfanger foran, Venstre baksjerm, Venstre fordør
93.1	Taktrekk	Hull/rifter/flenger i taktrekk	Bak
98.3	Seter	Hull/rift gjennom setetrekk:	Høyre foran
Ref.Id	Opplysning	Resultat	Beskrivelse

Ref.Id	Opplysning	Resultat	Beskrivelse
86.17		Diverse småbulker/lakkriper	
86.18		Småbulker:	Høyre forskjerm, Venstre fordør, Høyre fordør, Venstre bakdør, Høyre baksjerm, Støtfanger bak
86.30		Bilen har noe penselflekking av steinsprut/riper i lakk	
86.33		Bilen er delvis omlakkert:	
87.11	Utvendig speil	Ripe i speilhus:	Venstre, Høyre
93.5	Taktrekk	Skittent taktrekk	
96.4	Dørtrekk	Liten skade i dørtrekk:	Høyre bakdør
97.5	Døråpning	Sår eller skade:	Høyre fordør, Venstre bakdør
98.9	Seter	* Sete generelt, riper/slitasje/ rifter som ikke er igjennom setetrekket

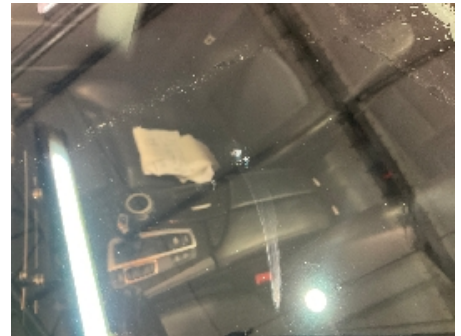
3. Frontrute

78.7	Opphengs- / bærearmer foraksel	* Forstilling høyre foran, liten slakk - feilsøk for nærmere kontroll.	
81.2	Frontrute	En eller flere steinsprutrosetter som ikke er utbedret • Reparasjonsmetode: Skift

75.11	Støtdempere	Svetting fra støtdemper	Venstre bak
81.9	Frontrute	Noe steinsprut	
82.14	Siderute/bakrute	Slitt rute:	Bakrute
86.16	Lakk / karosseri utvendig	Lakkriper:	Venstre forsksjerm, Bakluke
