# NAF Bruktbiltest

Testdato  
06.05.2024

<b>Bilmerke</b>	Fiat	<b>Motorstørrelse</b>	1560 cm <sup>3</sup>
<b>Modell</b>	SCUDO 90 MULTIJET	<b>Motoreffekt</b>	66 kW
<b>Type</b>	270ZXA1A ZA	<b>Aksler i drift</b>	1
<b>Registreringsnr.</b>	AS27256	<b>Drivstofftype</b>	Diesel
<b>Understellsnr.</b>	ZFA27000064287713	<b>Kjøretøygruppe</b>	315
<b>Km.stand.</b>	144070	<b>Bruktimportert</b>	Nei
<b>Farge</b>	Grå	<b>Registreringsår</b>	2011
		<b>Registrert første gang</b>	31.05.2011

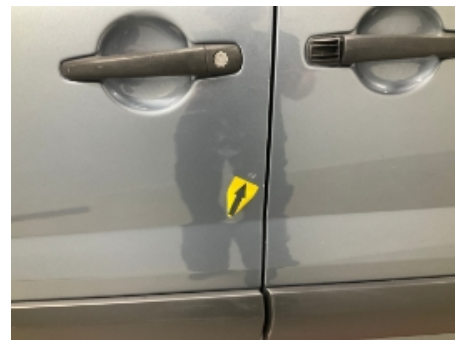
15. Venstre fordør

Ref.Id	Repareres	Resultat	Beskrivelse
86.2	Lakk / karosseri utvendig	Lakkriper:	Høyre bakskjerm, Høyre bakdør, Venstre bakdør, Høyre fordør, Venstre bakskjerm, Venstre sidekanal, Høyre sidekanal, Høyre A-stolpe, Bakluke, Venstre forskjerm
86.3		Skadet:	Venstre forskjerm, Bakluke, Høyre bakskjerm, Høyre bakdør, Venstre bakdør, Høyre fordør, Venstre bakskjerm, Venstre sidekanal, Høyre sidekanal
86.7		Rust / korrosjon i innvendig kant:	Venstre fordør, Høyre fordør
86.11		Steinsprut/lakksår	Høyre forskjerm, Venstre A-stolpe, Venstre fordør
87.2	Utvendig speil	Skade på speilglass:	Høyre side
88.5	Underside	Skade / deformasjon på rammevange:	Høyre sidekanal, Venstre sidekanal
97.1	Døråpning	Sår eller skade:	Høyre fordør, Venstre fordør
98.2	Seter	Misfarget/skittent:	Høyre foran, Venstre foran, Midten foran
103.1	Interiør generelt	Forurensing og/eller ubehagelig lukt

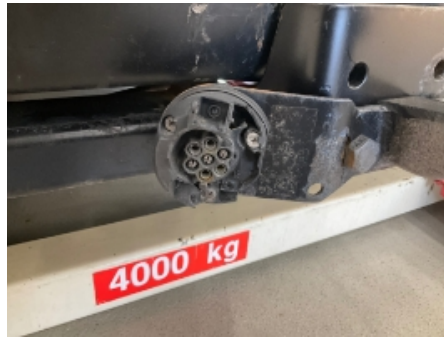
**38. Tilhengerkontakt**

51.3	Vindusvisker, spyler (foran/bak)	Vindusspyler virker ikke:	Bakrute
51.11		Skade på spylerbeholder	
59.1	Tilhengerkontakt	Skadet	
59.2		Mangler lokk	
59.5		Korrosjon / irr.

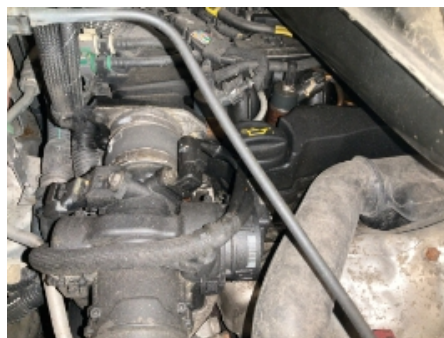
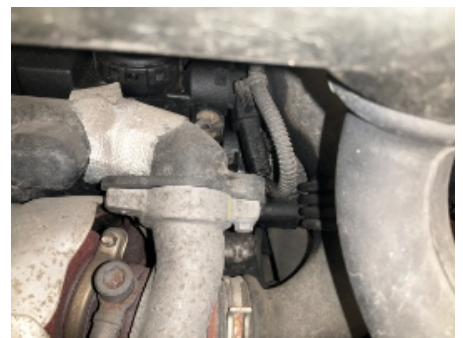
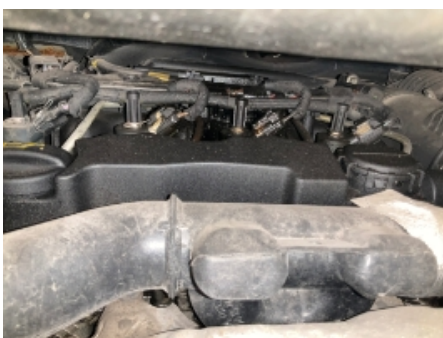
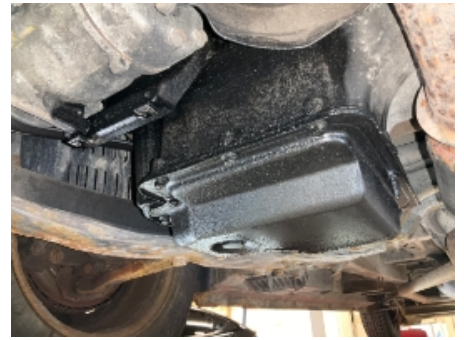
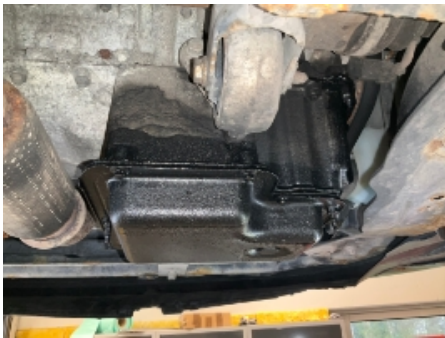
**44. Utvendig tilstand motor**

9.8		Vesentlig pulserende bremsevirkning:	Høyre foran, Venstre bak
28.1	Utvendig tilstand motor	Oljelekkasje på motor - rengjør før nærmere kontroll	
33.9	Eksosanlegg	Mangelfullt oppheng:	Midtre eksosrør

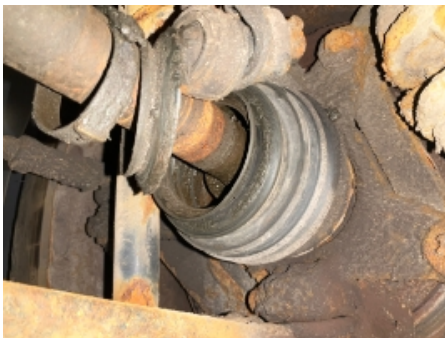
55. Drivaksler

37.3	Registerreim	Det foreligger ingen dokumentasjon på bytte av registerreim iht oppgitt intervall. Nærmere undersøkelse/kontroll anbefales	
42.1	Drivaksler	Defekt gummimansjett:	Venstre ytre foran

42.6		Slakk i ledd:	Venstre ytre foran
48.2	Oppvarmet bakrute	Skade på varmetråder:	Høyre bakdør
50.3	Varmeapparat / klimaanlegg (AC)	Klimaanlegg virker ikke

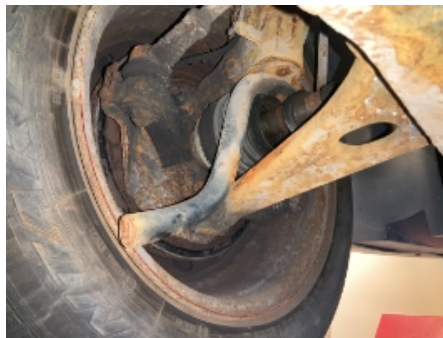
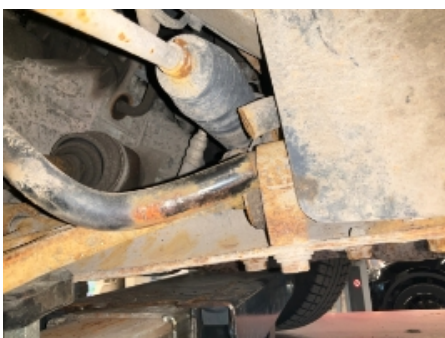
56. Stabilisator

76.7	Stabilisator	Deformasjon eller skade:	Venstre foran
81.8	Frontrute	* Ripe på front rute	
84.4	Lås	Feil ved låsesylinder	Bakluke/-dør

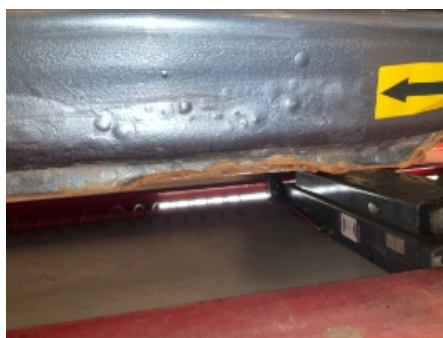
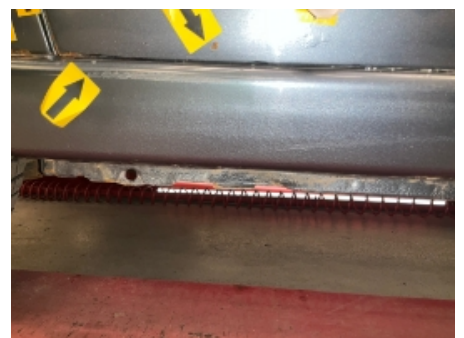
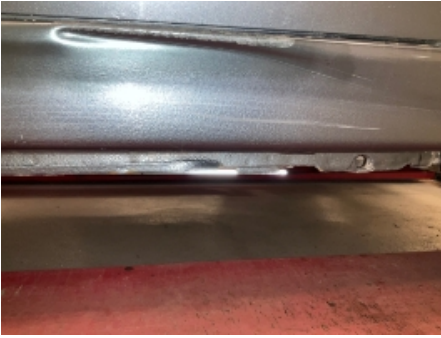
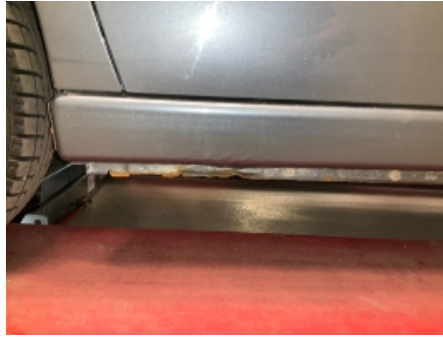
59. Underside

Ref.Id	Opplysning	Resultat	Beskrivelse
23.5	Full systemskann	Ikke avlest grunnet kommunikasjonsproblemer med styresystemer	
23.6		Etter avtale med kunde er feilkode/r slettet, feilsøking må påregnes dersom feilkode dukker opp igjen	
52.8	Lyktespyler / Visker	Etterfylt spylervæske for kontroll av lyktespylere	
57.6	Batteri ytre tilstand	* Ikke tilgjengelig for kontroll	
58.11	Tilstand 12 volt batteri	* Ikke tilgjengelig for kontroll	
83.22	Dør-/panseråpner	* Løs innvendig åpner på VB dør	
86.17	Lakk / karosseri utvendig	Diverse småbulker/lakkriper	
88.13	Underside	Stedvis rustdannelse i vognbunn/understell	
99.11	Bilbelte	Vridd belte	Venstre foran
