NAF Bruktbiltest

Testdato
04.10.2024

Bilmerke	Peugeot	Motorstørrelse	1560 cm ³
Modell	508	Motoreffekt	82 kW
Type	8	Aksler i drift	1
Registreringsnr.	DN67016	Drivstofftype	Diesel
Understellsnr.	VF38E9HL0BL011751	Kjøretøygruppe	101
Km.stand.	225316	Bruktimportert	Nei
Farge	Grå	Registreringsår	2011
		Registrert første gang	31.05.2011

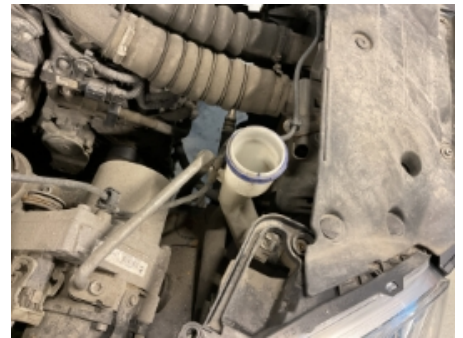
18. Vindusvisker, spylar (foran/bak)

47.3	Elektrisk vindusheis	Elektrisk vindusheis, feil funksjon/virkning	Høyre fordør
51.3	Vindusvisker, spyler (foran/bak)	Vindusspyler virker ikke:	Begge sider foran

51.11		Skade på spylerbeholder	
52.1	Lyktespyler / Visker	Spyler virker ikke:	Venstre side, Høyre side
65.11	Dekk	Dekk er skjevslitt:	Venstre bak, Høyre bak

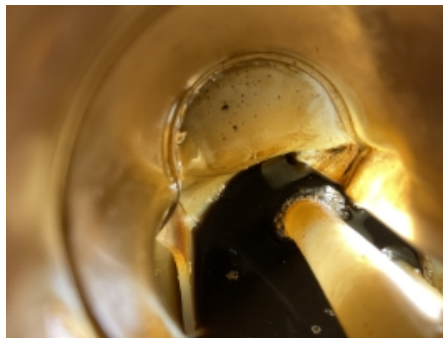
20. Kjølevæske

17.1	Lys	Virker ikke:	Høyre nærlys
29.3	Oljenivå motor	Peilepinne mangler/defekt	
30.2	Kjølevæske	Lavt væsknivå	
30.5		* Forurenset kjølevæske anbefaler rens av kjølevæske og videre feil søking

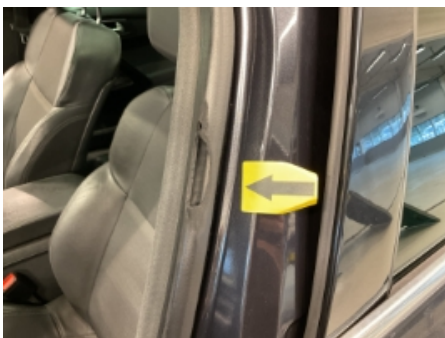
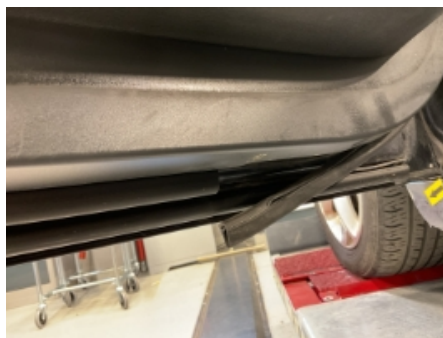
22. Døråpning

86.13		Lakkslipp/flassing	Venstre bakskjerm, Venstre sidekanal, Høyre sidekanal
97.4	Døråpning	* Skadet gummi list VF

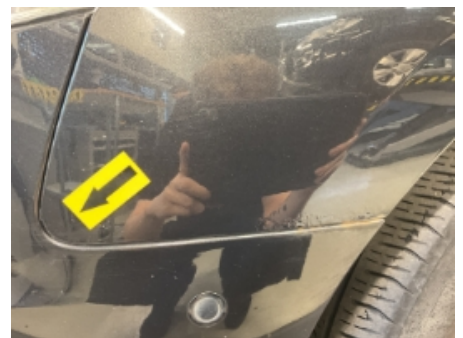
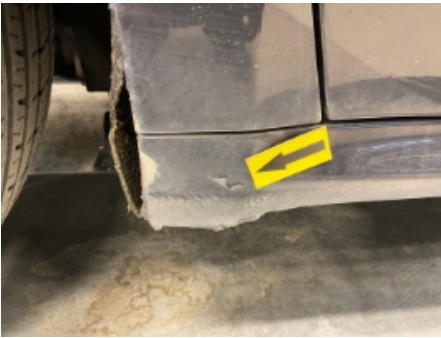
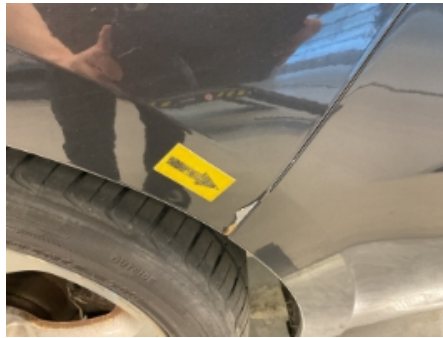
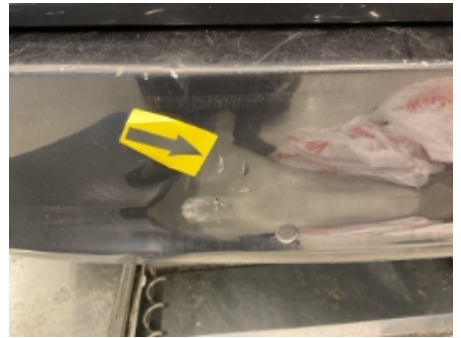
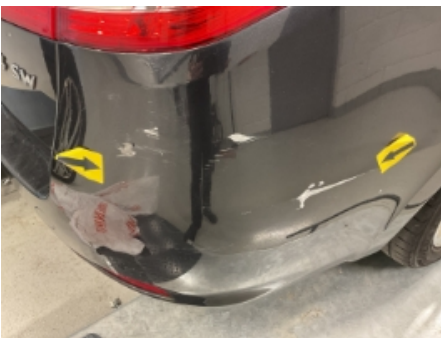
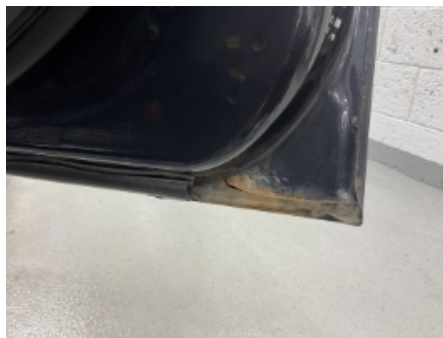
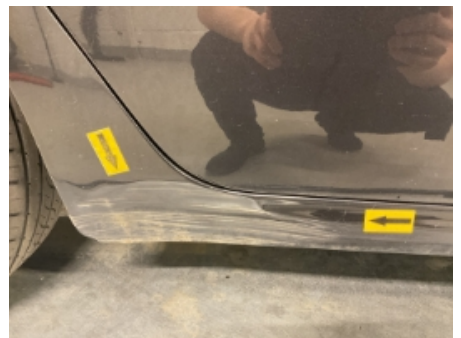
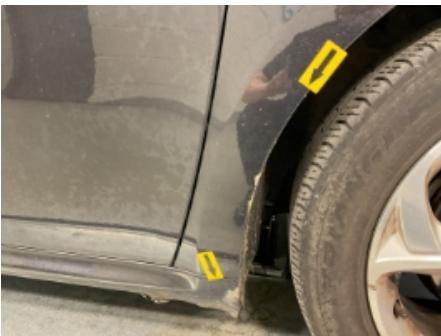
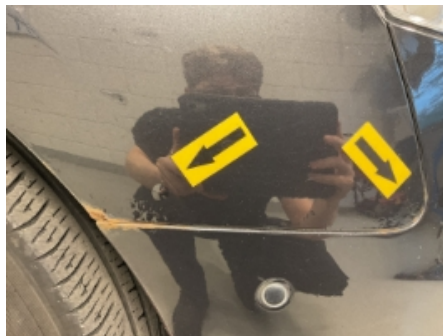
24. Lakk / karosseri utvendig

67.19	Ekstra hjulsett	Dekk er tomt for/har lite luft:	1 dekk
76.1	Stabilisator	Slakk i lenkarm til stabilisatorstag:	Høyre foran, Venstre bak
86.2	Lakk / karosseri utvendig	Lakkriper:	Høyre forskjerm, Støtfanger bak, Høyre sidekanal

86.3		Skadet:	Støtfanger bak, Høyre sidekanal
86.6		Lakkblærer	Venstre forskjerm, Høyre forskjerm
86.7		Rust / korrosjon i innvendig kant:	Høyre fordør
86.8		Rustangrep:	Høyre forskjerm

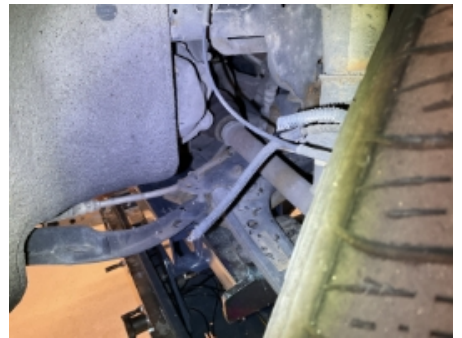
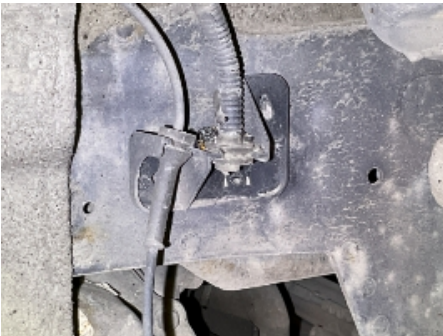
42. Bremsebelegg

4.7		Aktivert serviceindikator	
5.7	Bremsebelegg	Feil på ledning til slitasjevarsler:	Venstre foran
6.7	Bremsekiver	Bremsekivetykkelse er under fabrikantens minimumsmål	Venstre foran, Høyre foran

Ref.Id	Opplysning	Resultat	Beskrivelse
5.11	Bremsebelegg	Bremseklosser bør byttes samtidig som bremseskivene	
66.10	Felg	Ripe/slitasje på felg	
67.27	Ekstra hjulsett	Ripe/slitasje	
81.9	Frontrute	Noe steinsprut	
86.17	Lakk / karosseri utvendig	Diverse småbulker/lakkriper	
86.27		Vanskelig å vurdere fordi bilen er:	våt
