NAF Test Eierskifte

Testdato
30.12.2024

Bilmerke	Toyota	Motorstørrelse	1798 cm ³
Modell	AURIS	Motoreffekt	73 kW
Type	HE15U(a)	Aksler i drift	1
Registreringsnr.	KZ64250	Drivstofftype	Bensin
Understellsnr.	SB1MS3JE80E279485	Kjøretøygruppe	101
Km.stand.	108962	Bruktimportert	Nei
Farge	Grå	Registreringsår	2016
Karosseritype	Flerbruksbil	Registrert første gang	30.09.2016
		Frist for neste EU kontroll	14.01.2026

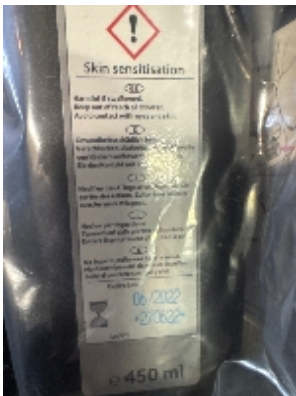
4. Reservehjul /
dekkreparasjonssett.

Ref.Id	Repareres	Resultat	Beskrivelse
3.4	Service/Dokumentasjon.	Siste service er ikke utført	
36.1	Full systemskann.	Diagnoseavlesing ligger i testrapport	
36.2		Det finnes feilkoder, se rapport	
40.2	Kjølevæske.	Lavt væsknivå	
63.1	Laste-/bagasjerom.	Skadet gulvteppe	
63.6		* Flekker i gulvteppe i bagasjerom	
65.2	Reservehjul / dekkreparasjonssett.	Dekkreparasjonssett, holdbarhetsdato har utløpt	
66.15	Lakk / karosseri utvendig.	* Rustflekker i kromdetaljer i frontfanger. Sprekk i deksel for venstre lyktespyler	
67.11	Vognbunn/understell.	* Overflaterust ved bakre inndre del av kanaler

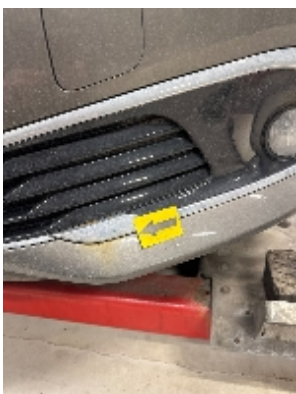
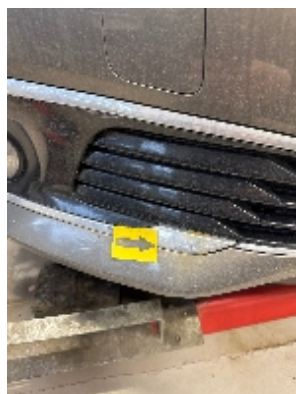
7. Lakk / karosseri utvendig.

- 52 - Dørtrekk. ✓
- 53 - Bilbelte. ✓
- 54 - Gulvmatter/-teppe. ✓
- 55 - Førersete. ✓
- 56 - Bakseter. ✓
- 57 - Passasjerete. ✓
- 61 - Varseltrekant. ✓
- 62 - Refleksvest. ✓
- 63 - Laste-/bagasjerom. **R**
- 64 - Bagasjeromstildekning/rollo ✓
- 65 - Reservehjul / dekkreparasjonssett. **R**
- 66 - Lakk / karosseri utvendig. **R**

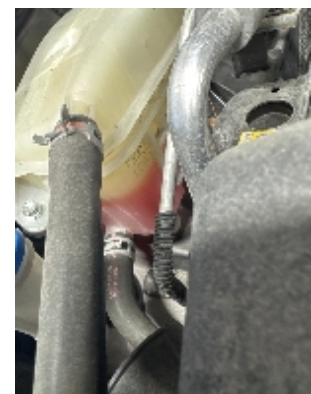
9. Kjølevæske.

32.4		O2	3,00 %
32.5		CO ved forhøyet tomgang	0,10 %
32.6		Lambda ved forhøyet tomgang	1,00
39.1	Bremsevæske.	Kokepunkt (Skal være over 150°C)	211 °C
40.1	Kjølevæske.	Kjølevæskens frysepunkt, frostsikker ned til minus:	28 °C
