NAF Bruktbiltest

Testdato
13.06.2024

Bilmerke	Audi	Motorstørrelse	2967 cm ³
Modell	A6	Motoreffekt	150 kW
Type	4G	Aksler i drift	2
Registreringsnr.	NF55860	Drivstofftype	Diesel
Understellsnr.	WAUZZZ4G7CN050746	Kjøretøygruppe	101
Km.stand.	244827	Bruktimportert	Ja
Farge	Svart	Registreringsår	2011
		Registrert første gang	06.10.2011

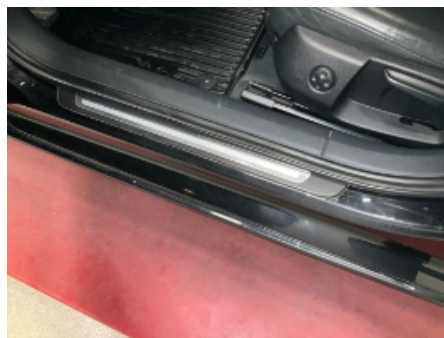
20. Døråpning

Ref.Id	Opplysning	Resultat	Beskrivelse
17.29	Lys	Kraketert lykteglass	Venstre nærlys, Venstre bremselys
23.4	Full systemskann	Det finnes feilkoder, se rapport	
23.6		Etter avtale med kunde er feilkode/r slettet, feilsøking må påregnes dersom feilkode dukker opp igjen	
29.12	Oljenivå motor	Bilen er ikke utstyrt med peilepinne, oljenivå er ikke kontrollert	
86.17	Lakk / karosseri utvendig	Diverse småbulker/lakkriper	
86.21		Små lakkblærer:	Tak
87.12	Utvendig speil	Speilvarme virker ikke	Venstre, Høyre
97.5	Døråpning	Sår eller skade:	Venstre fordør

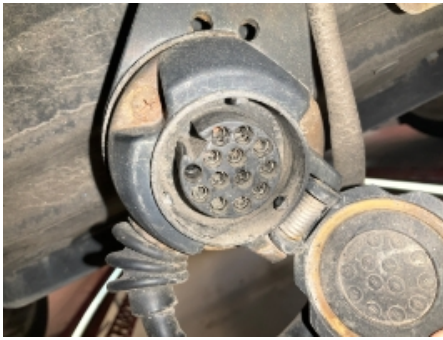
25. Tilhengerkontakt

52.1	Lyktespyler / Visker	Spyler virker ikke:	Høyre side, Venstre side
59.5	Tilhengerkontakt	Korrosjon / irr.	
67.17	Ekstra hjulsett	Ekstra hjulsett mangler

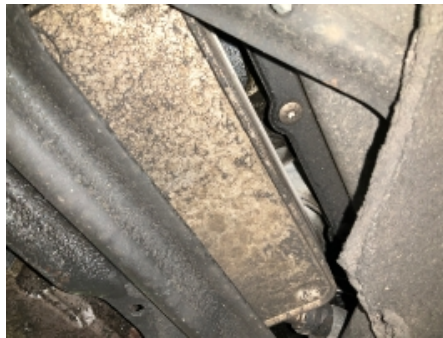
29. Utvendig tilstand motor

20.3	Lyd / lyssignaler	Feil med parkeringssensor:	
21.7	Varsellamper	Varsellampe for bremsesystemet lyser	
28.1	Utvendig tilstand motor	Oljelekkasje på motor - rengjør før nærmere kontroll

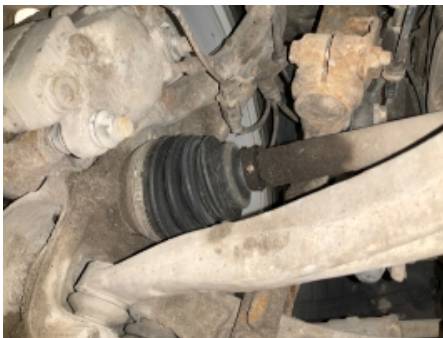
31. Drivaksler

28.3		Manglende / skadet deksel under motor	
33.6	Eksosanlegg	Løst varmedeksel:	Venstre bakre eksospotte
42.2	Drivaksler	Skade på gummimansjett - må skiftes snarest for å unngå at leddet skades:	Venstre ytre foran
