# NAF Bruktbiltest

Testdato  
03.09.2024

<b>Bilmerke</b>	KIA	<b>Motorstørrelse</b>	cm <sup>3</sup>
<b>Modell</b>	NIRO	<b>Motoreffekt</b>	150 kW
<b>Type</b>	DE	<b>Aksler i drift</b>	1
<b>Registreringsnr.</b>	EC63942	<b>Drivstofftype</b>	Elektrisk
<b>Understellsnr.</b>	KNACC81GFM5102454	<b>Kjøretøygruppe</b>	101
<b>Km.stand.</b>	55802	<b>Bruktimportert</b>	Nei
<b>Farge</b>	Hvit	<b>Registreringsår</b>	2021
		<b>Registrert første gang</b>	11.06.2021

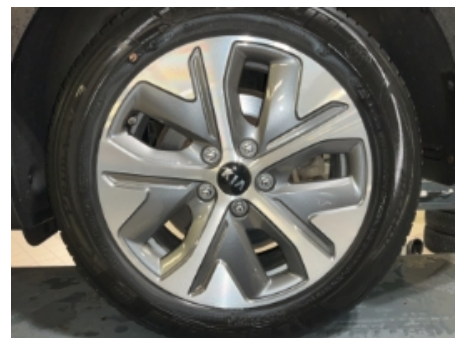
24. Felg

Ref.Id	Opplysning	Resultat	Beskrivelse
23.5	Full systemskann	Ikke avlest grunnet kommunikasjonsproblemer med styresystemer	
48.5	Oppvarmet bakrute	Ikke funksjonsprøvd grunnet høy utetemperatur	
54.5	Setevarmer	Funksjon av setevarmer ikke kontrollert pga for høy temperatur i luften	
66.10	Felg	Ripe/slitasje på felg	Venstre bak
81.9	Frontrute	Noe steinsprut	
86.16	Lakk / karosseri utvendig	Lakkriper:	Høyre bakskjerm, Støtfanger bak
86.20		Steinsprut:	Støtfanger foran, Panser
86.27		Vanskelig å vurdere fordi bilen er:	våt og skitten

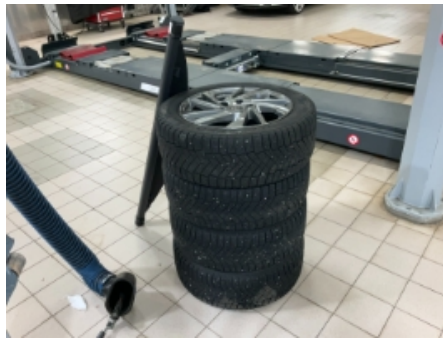
29. Ekstra hjulsett

Ref.Id	Repareres	Resultat	Beskrivelse
58.6	Tilstand 12 volt batteri	Bør skifte batteri!	
67.23	Ekstra hjulsett	Vesentlig ripe(r) inn til grunnmaterialet på felg:	1 felg

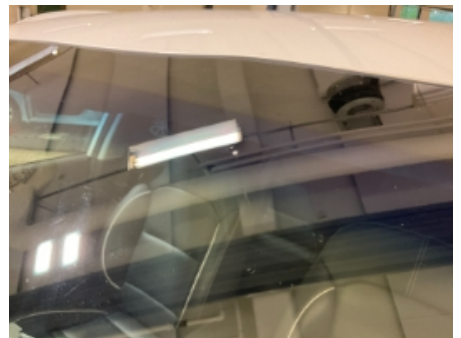
33. Frontrute

81 - Frontrute	○
82 - Siderute/bakrute	✓
83 - Dør-/panseråpner	✓
84 - Lås	✓
86 - Lakk / karosseri utvendig	○
87 - Utvendig speil	✓
88 - Underside	✓
89 - Understellsnummer	✓
