NAF Bruktbiltest

Testdato
19.11.2024

Bilmerke	BMW	Motorstørrelse	2993 cm ³
Modell	X5 xDRIVE30d	Motoreffekt	190 kW
Type	X5	Aksler i drift	2
Registreringsnr.	BT14064	Drivstofftype	Diesel
Understellsnr.	WBAKS410X00C28595	Kjøretøygruppe	101
Km.stand.	143181	Bruktimportert	Ja
Farge	Grå	Registreringsår	2013
		Registrert første gang	25.09.2013

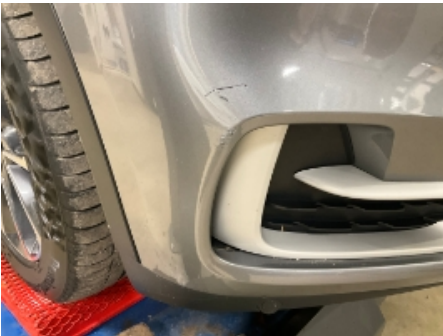
**1. Lakk / karosseri utvendig**

66.8	Felg	Vesentlig ripe / hakk inn til grunnmaterialet:	Venstre foran
86.11	Lakk / karosseri utvendig	Steinsprut/lakksår	Støtfanger foran, Støtfanger bak

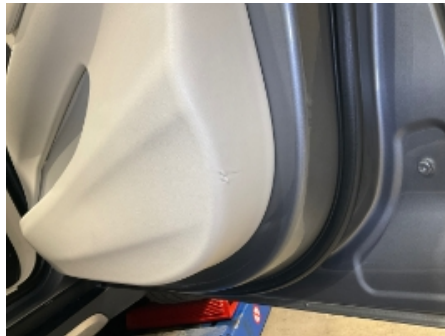
**2. Dørtrekk**

96.1	Dørtrekk	Hull/rift/flenge i dørtrekk:	Høyre fordør, Venstre bakkdør, Høyre bakkdør
97.1	Døråpning	Sår eller skade:	Høyre bakkdør
98.3	Seter	Hull/rift gjennom setetrekk:	Midten bak, Venstre foran, Høyre bak, Høyre foran

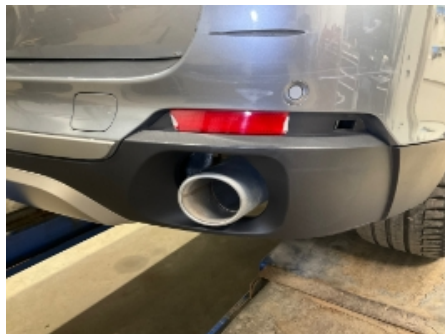
**11. Refleks**

19.2	Refleks	Skade på refleks:	Høyre side
21.17	Varsellamper	* Varsler feil på: AdBlue system og chassisystem - feilsøk for nærmere kontroll	
23.1	Full systemskann	Det finnes feilkoder, se rapport
