# NAF Bruktbiltest

**Testdato**  
25.06.2024

<b>Bilmerke</b>	Mercedes-Benz	<b>Motorstørrelse</b>	2298 cm <sup>3</sup>
<b>Modell</b>	X-KLASSE	<b>Motoreffekt</b>	140 kW
<b>Type</b>	4701	<b>Aksler i drift</b>	2
<b>Registreringsnr.</b>	PD62683	<b>Drivstofftype</b>	Diesel
<b>Understellsnr.</b>	WDF4702311G005682	<b>Kjøretøygruppe</b>	315
<b>Km.stand.</b>	102395	<b>Bruktimportert</b>	Nei
<b>Farge</b>	Grå	<b>Registreringsår</b>	2018
		<b>Registrert første gang</b>	15.02.2018

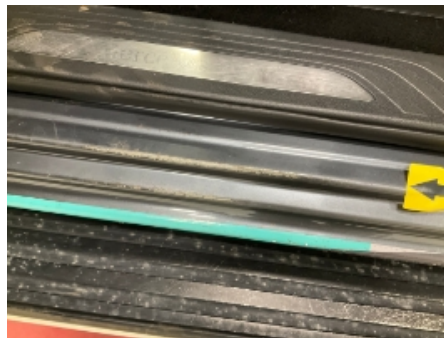
20. Døråpning

Ref.Id	Repareres	Resultat	Beskrivelse
3.9	Nøkler / Utstyr	Bilens display eller systemscann indikerer at det er svakt/tomt batteri på en eller flere nøkler	
17.15	Lys	Vann / kondens i lykt:	Høyre tåkelys, Venstre sideblinklys, Høyre sideblinklys
41.2	Differensial	Oljelekkasje:	Bakre differensial
50.3	Varmeapparat / klimaanlegg (AC)	Klimaanlegg virker ikke	
58.5	Tilstand 12 volt batteri	Bør lade batteri	
81.4	Frontrute	Sprekk i frontrute: <ul style="list-style-type: none"><li>• Reparasjonsmetode: Skift</li></ul>	
83.13	Dør-/panseråpner	Feil med innvendig åpner:	Høyre foran
97.1	Døråpning	Sår eller skade:	Venstre fordør

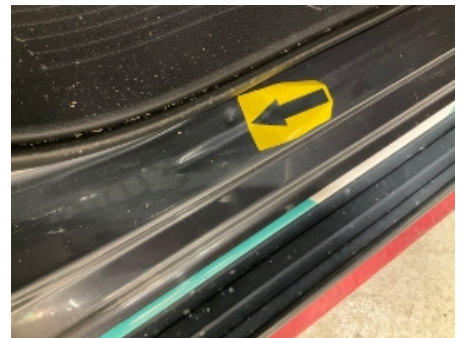
21. Døråpning

Ref.Id	Opplysning	Resultat	Beskrivelse
4.12	Service/ Dokum.	Bilen har digital servicebok, denne er ikke kontrollert av NAF	
5.10	Bremsebelegg	Bremsekloss/-er ikke kontrollert pga manglende innsyn:	
6.18	Bremeskiver	Ikke tilgjengelig for kontroll uten demontering:	
17.29	Lys	Kraketert lykteglass	Høyre sideblinklys, Venstre sideblinklys
23.4	Full systemskann	Det finnes feilkoder, se rapport	
23.6		Etter avtale med kunde er feilkode/r slettet, feilsøking må påregnes dersom feilkode dukker opp igjen	
28.7	Utvendig tilstand motor	Oljesvetting	
52.6	Lyktespyler / Visker	Spyler returnerer ikke eller er treg	
86.27	Lakk / karosseri utvendig	Vanskelig å vurdere fordi bilen er:	Foliert
97.5	Døråpning	Sår eller skade:	Høyre bakdør
