NAF Bruktbiltest

Testdato
06.03.2025

Bilmerke	Volkswagen	Motorstørrelse	1968 cm ³
Modell	AMAROK	Motoreffekt	132 kW
Type	2H	Aksler i drift	2
Registreringsnr.	XK21665	Drivstofftype	Diesel
Understellsnr.	WV1ZZZ2HZDH005639	Kjøretøygruppe	314
Km.stand.	339516	Bruktimportert	Nei
Farge	Svart	Registreringsår	2012
Karosseritype	Separat førerhus	Registrert første gang	06.12.2012
		Frist for neste EU kontroll	30.05.2026

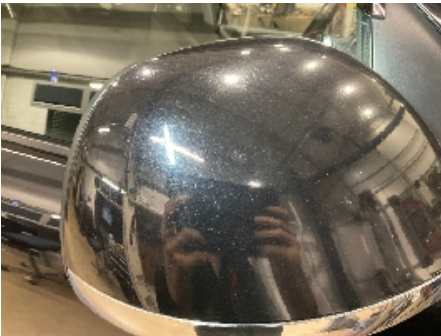
1. Utvendig speil

87.1	Utvendig speil	Speil mangler:	Venstre side
87.9		Ripe i speilhus:	Høyre
88.10	Underside	Rustangrep/hull i ramme	Bakre
98.2	Seter	Misfarget/skittent:	Høyre foran, Venstre foran

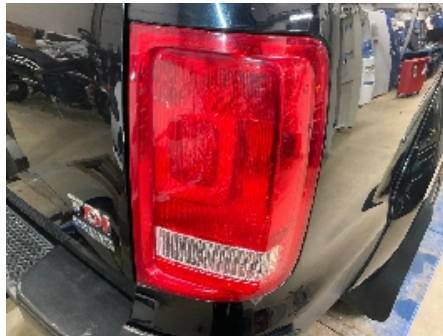
2. Lys

7.4	Bremsetromler	Demonter tromler for nærmere kontroll:	Venstre bak, Høyre bak
17.12	Lys	Krakerert lykteglass	Høyre baklys
17.13		Matte/slitte glass:	Venstre nærlys, Høyre nærlys

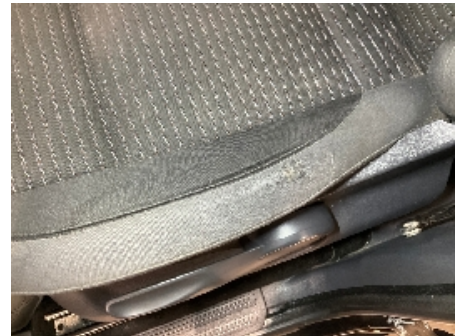
3. Seter

98.3		Hull/rift gjennom setetrekk:	Venstre foran
102.2	Laste-/bagasjerom	Skader i deksler/panel/vegger/gulv	
103.3	Interiør generelt	Manglende/løse/skadet deler eller deksler:	Venstre foran
Ref.Id	Opplysning	Resultat	Beskrivelse

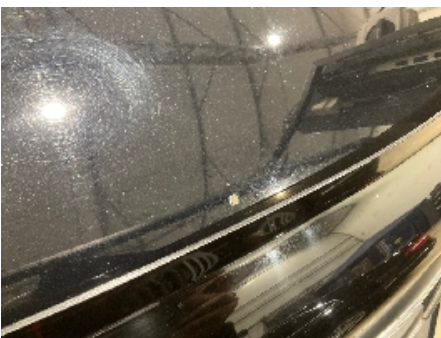
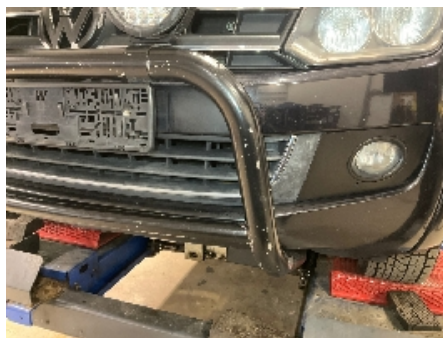
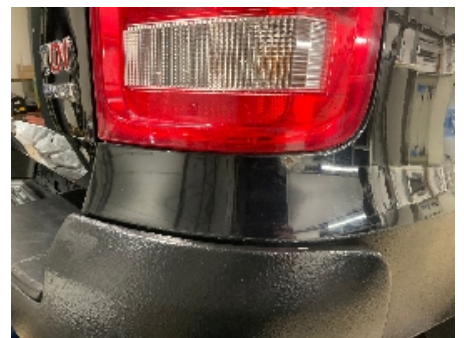
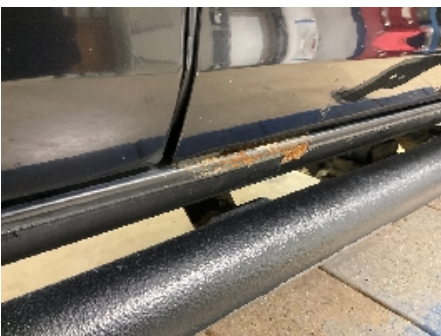
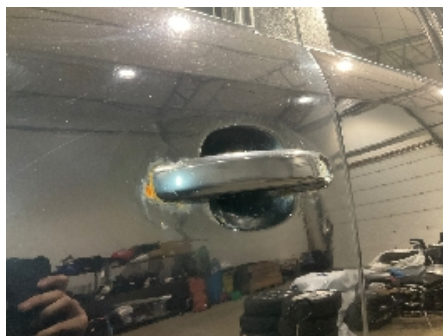
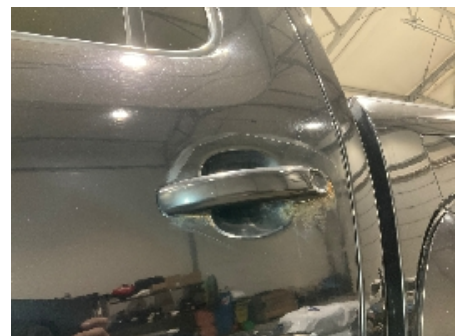
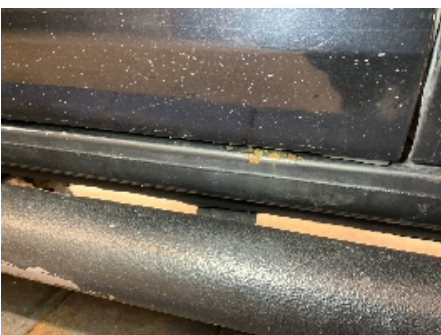
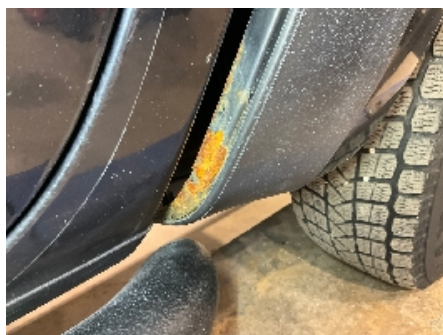
73.2	Styrestag/ledd	Slakk i styreledd:	Høyre ytre foran
86.2	Lakk / karosseri utvendig	Lakkriper:	Høyre forskjerm, Høyre baksjerm
86.9		Rust/rusthull:	Venstre baksjerm

86.11		Steinsprut/lakksår	Høyre sidekanal, Støtfanger bak, Venstre sidekanal, Høyre baksjerm, Venstre baksjerm, Bakluke, Panser
86.12		Mangelfull kvalitet på replakkering:	Støtfanger foran, Høyre fordør, Høyre baksjerm, Venstre baksjerm, Høyre bakdør, Venstre bakdør, Bakluke, Venstre fordør
