# NAF Bruktbiltest

<b>Bilmerke</b>	Peugeot	<b>Motorstørrelse</b>	1997 cm <sup>3</sup>
<b>Modell</b>	EXPERT	<b>Motoreffekt</b>	130 kW
<b>Type</b>	V	<b>Aksler i drift</b>	1
<b>Registreringsnr.</b>	BU23139	<b>Drivstofftype</b>	Diesel
<b>Understellsnr.</b>	VF3VFEHZ8L7042111	<b>Kjøretøygruppe</b>	315
<b>Km.stand.</b>	130357	<b>Bruktimportert</b>	Nei
<b>Farge</b>	Hvit	<b>Registreringsår</b>	2021
<b>Karosseritype</b>	Integrert førerhus	<b>Registrert første gang</b>	12.03.2021
		<b>Frist for neste EU kontroll</b>	11.03.2025

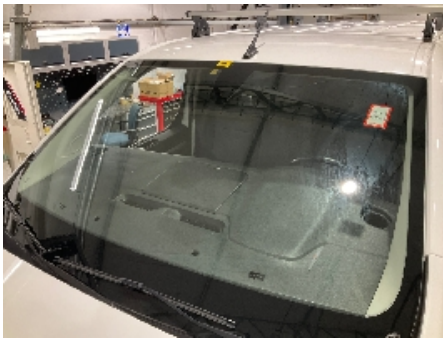
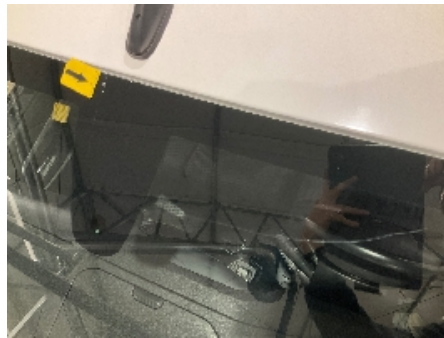
16. Frontrute

81.4	Frontrute	Sprekk i frontrute: <ul style="list-style-type: none"><li>• Reparasjonsmetode: Skift</li></ul>	
84.6	Lås	* Løs dørbryter/skyvedørstyrer - høyre skyvedør.

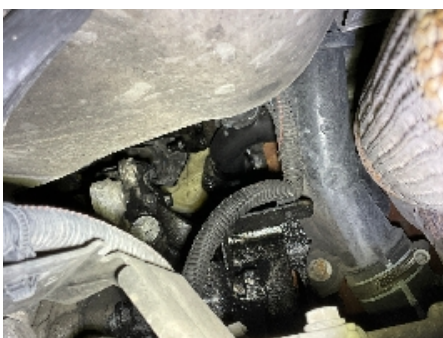
22. Utvendig tilstand motor

28.1	Utvendig tilstand motor	Oljekkasje på motor - rengjør før nærmere kontroll	
41.2	Differensial	Oljekkasje:	Fremre differensial
78.1	Opphengs- / bærearmer foraksel	Slakk i opphengskule:	Venstre nedre

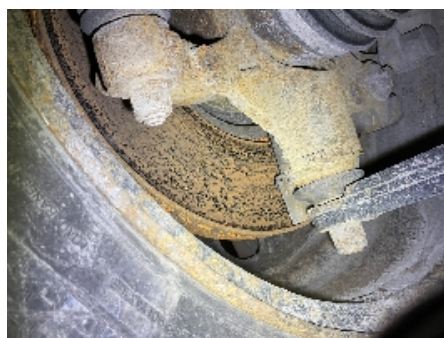
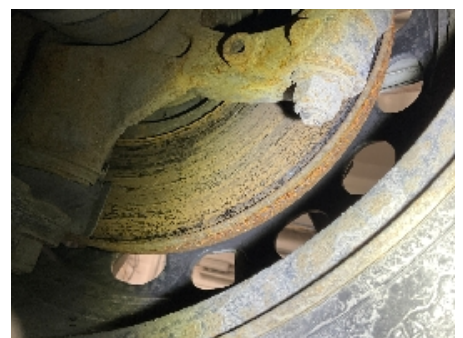
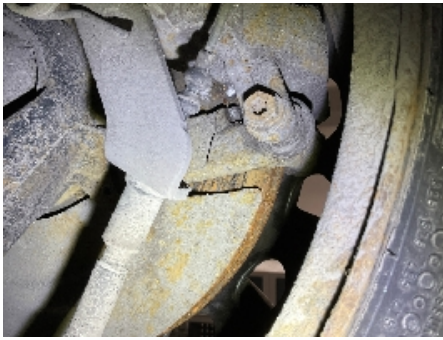
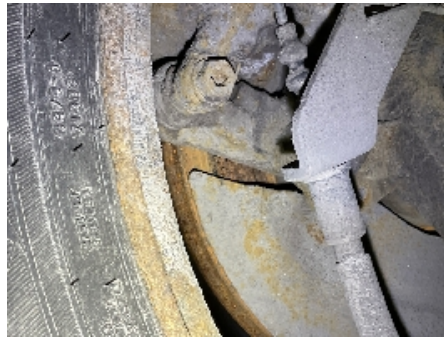
23. Bremseskiver

4.1	Service/ Dokum.	Serviceokumentasjon mangler	
6.10	Bremsekiver	Rust på bremseskive:	Venstre bak, Venstre foran, Høyre bak, Høyre foran
17.1	Lys	Virker ikke:	Høyre skiltlys

86.13		Lakkslipp/flassing	Venstre forskjerm, Venstre bakdør
88.1	Underside	Skadet/løs innerskjerm:	Høyre foran
Ref.Id	Opplysning	Resultat	Beskrivelse
5.11	Bremsebelegg	Bremseklosser bør byttes samtidig som bremseskivene	Venstre foran, Høyre bak, Høyre foran, Venstre bak

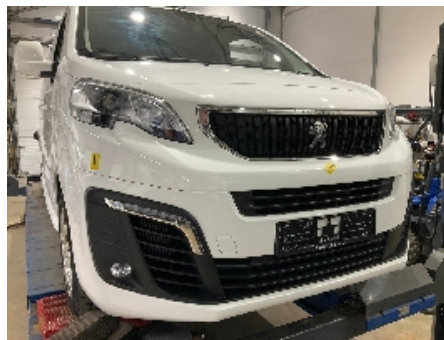
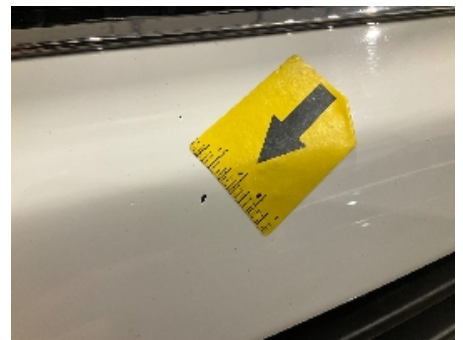
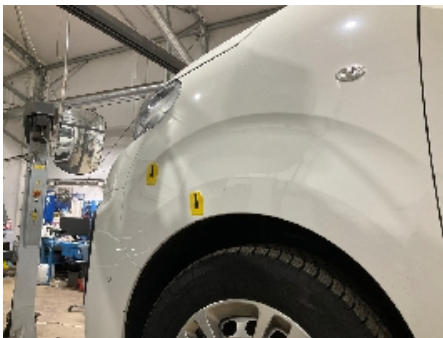
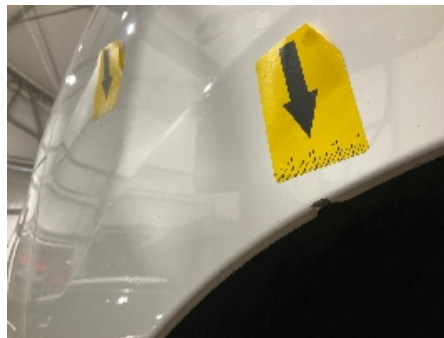
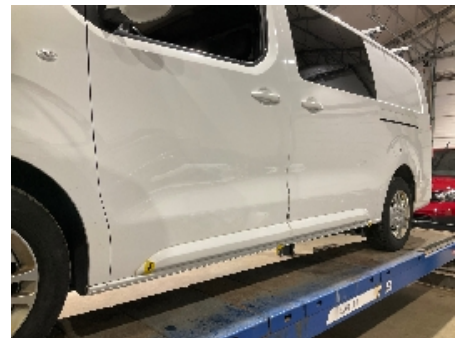
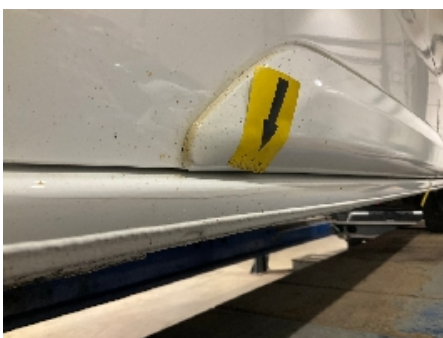
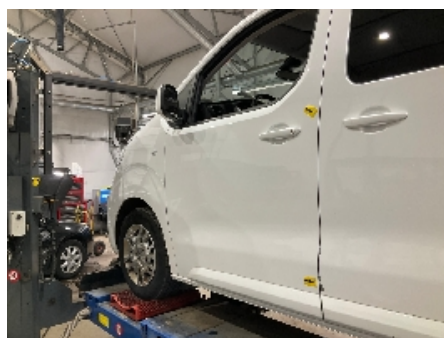
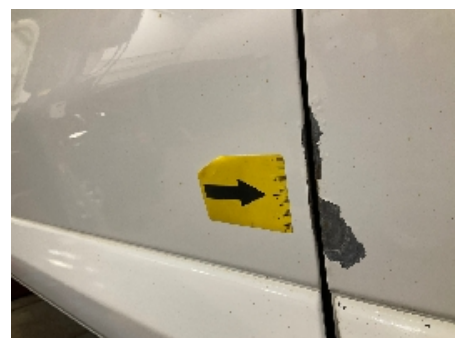
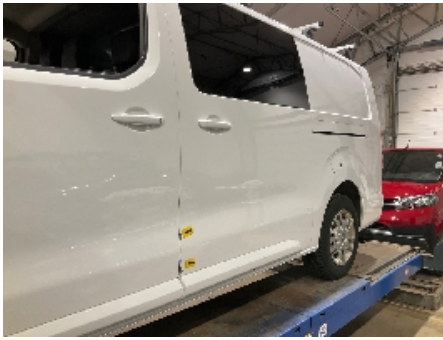
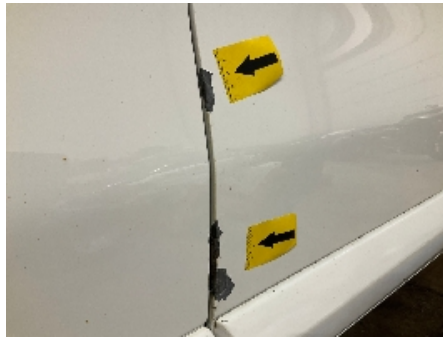
29. Lakk / karosseri utvendig

86.2	Lakk / karosseri utvendig	Lakkriper:	Høyre sidekanal
86.11		Steinsprut/lakksår	Høyre forskjerm, Støtfanger foran, Panser, Venstre fordør, Høyre bakdør, Høyre bakskjerm, Venstre forskjerm, Venstre bakskjerm

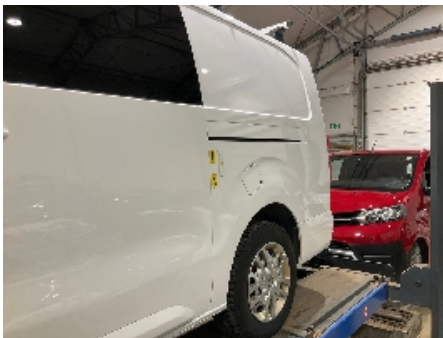
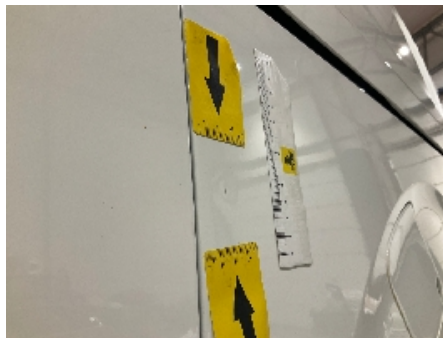
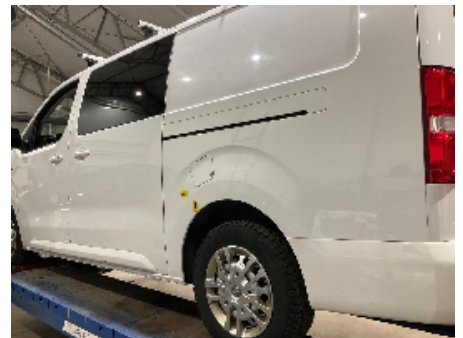
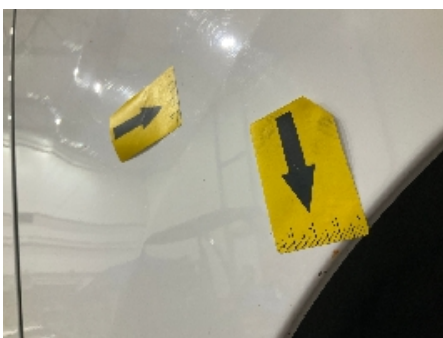
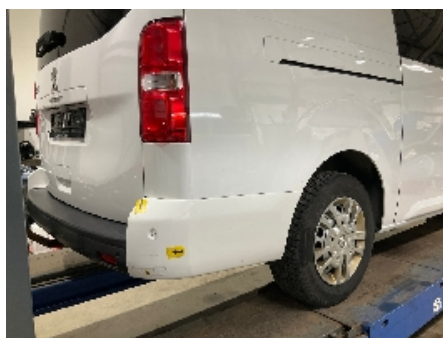
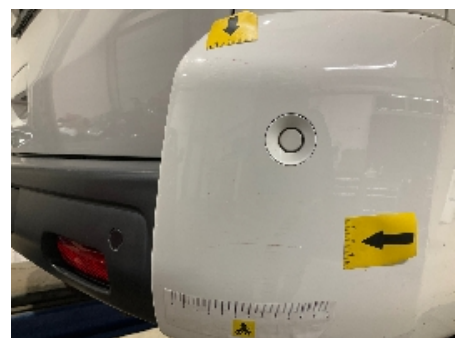
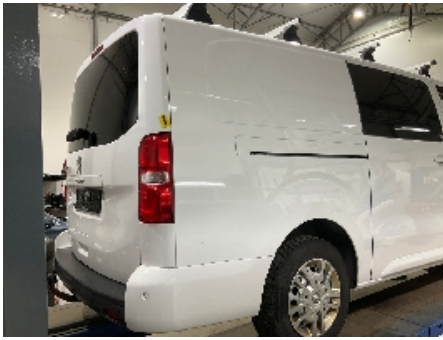
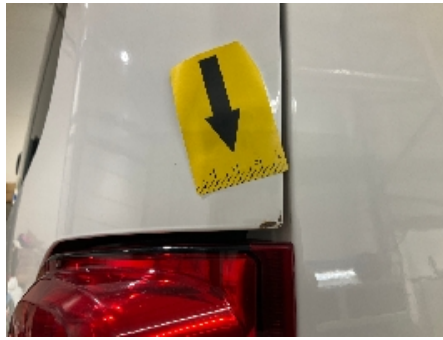
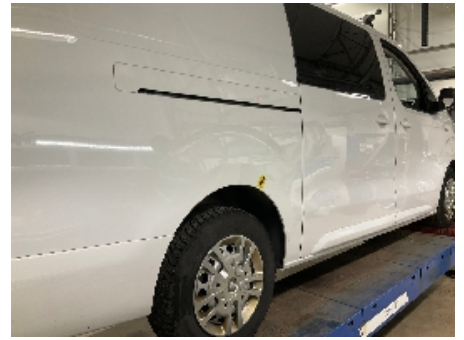
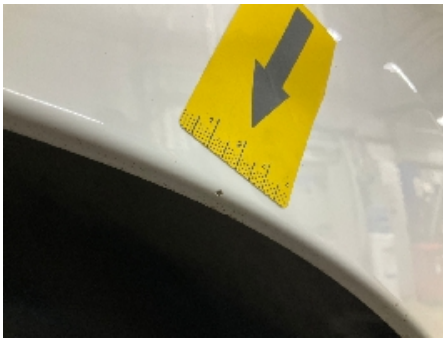
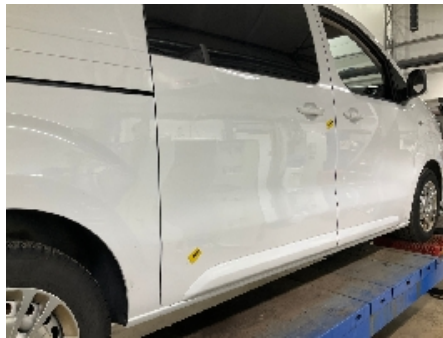
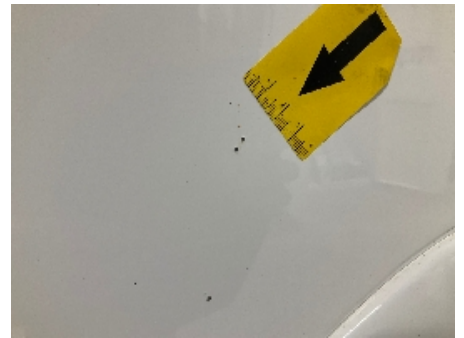
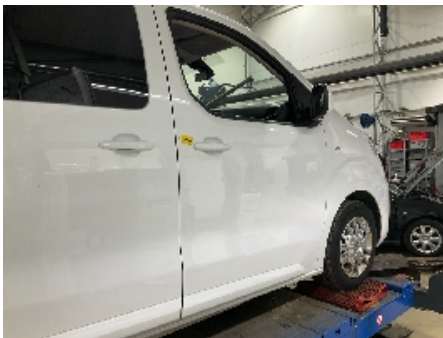
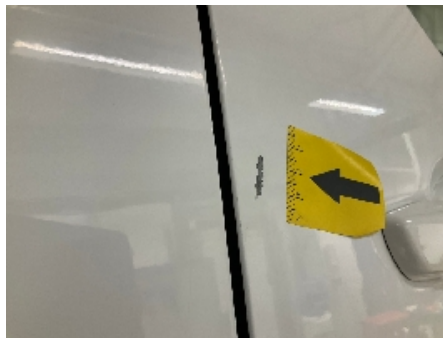
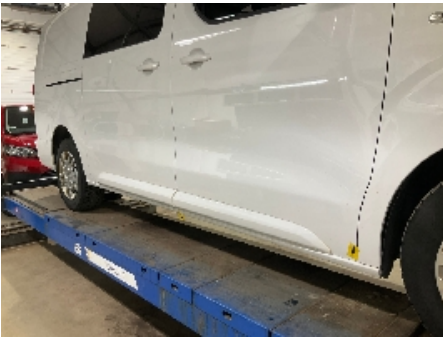
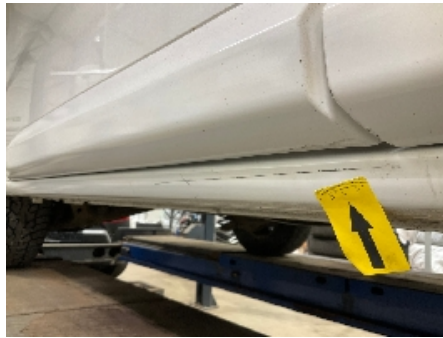
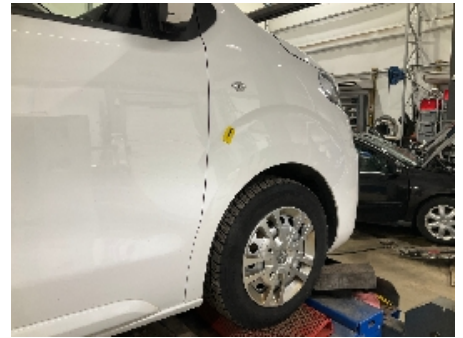
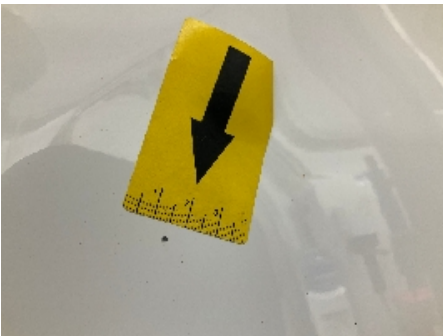
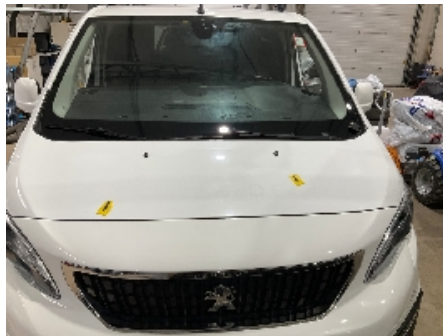
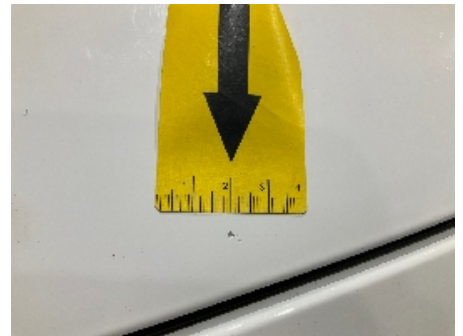
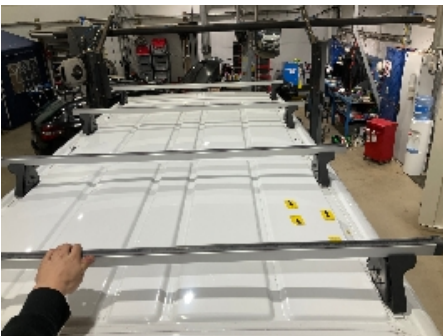
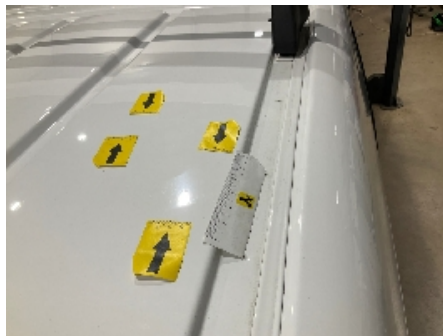
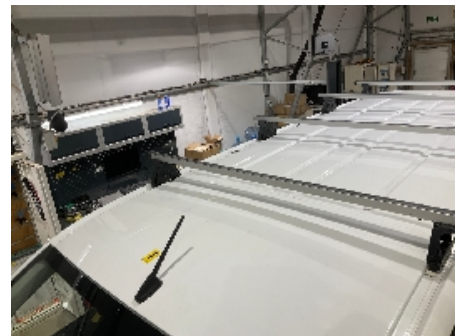
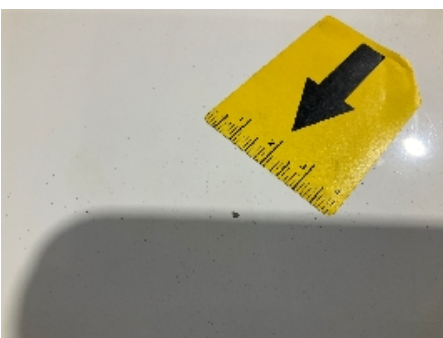
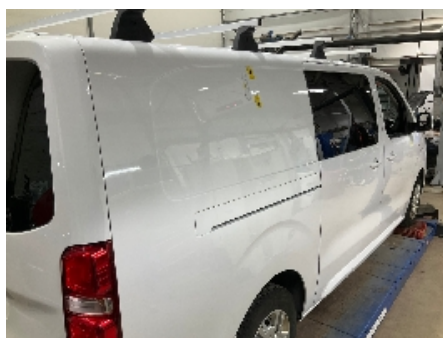
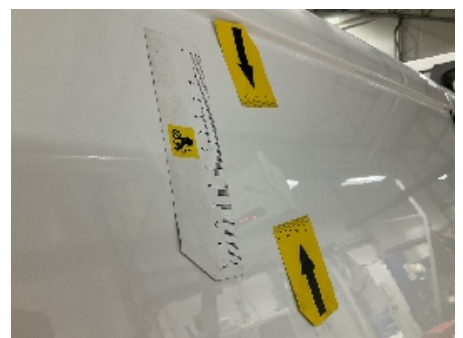
43. Lakk / karosseri utvendig

70.6	Hjulkapsler/navkopper	Komplett hjulkapsel med ripe i overflaten: 2 hjulkapsler	
86.16	Lakk / karosseri utvendig	Lakkriper:	Bakluke, Tak, Støtfanger bak, Støtfanger foran, Høyre bakskjerm

86.17		Diverse småbulker/lakkriper

Ref.Id	Opplysning	Resultat	Beskrivelse
86.18		Småbulker:	Venstre bakskjerm, Tak
86.19		Bulk(er)	Høyre bakskjerm
86.26		Diverse lakkrust	
86.28		Varierende kvalitet på rep.lakkering	Venstre sidekanal, Høyre sidekanal
87.11	Utvendig speil	Ripe i speilhus:	Høyre
88.13	Underside	Stedvis rustdannelser i vognbunn/understell	
97.5	Døråpning	Sår eller skade:	Høyre fordør, Høyre skyvedør, Venstre skyvedør, Venstre fordør
98.7	Seter	Ett eller flere seter har varetrekk. Originaltrekk ikke kontrollert.	
99.11	Bilbelte	Vridd belte	Venstre foran
