NAF Bruktbiltest

Testdato
15.08.2024

Bilmerke	Skoda	Motorstørrelse	999 cm ³
Modell	FABIA	Motoreffekt	81 kW
Type	5J	Aksler i drift	1
Registreringsnr.	BT75962	Drivstofftype	Bensin
Understellsnr.	TMBJR6NJ8JZ107163	Kjøretøygruppe	101
Km.stand.	77231	Bruktimportert	Nei
Farge	Hvit	Registreringsår	2018
		Registrert første gang	16.01.2018

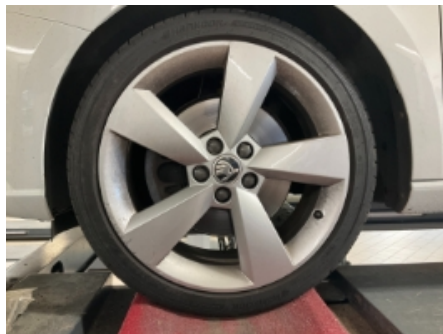
**11. Felg**

Ref.Id	Repareres	Resultat	Beskrivelse
58.6	Tilstand 12 volt batteri	Bør skifte batteri!	
66.8	Felg	Vesentlig ripe / hakk inn til grunnmaterialet:	Venstre foran
67.23	Ekstra hjulsett	Vesentlig ripe(r) inn til grunnmaterialet på felg:	2 felger
78.5	Opphengs- / bærearmer foraksel	Slitt foring / løsnet i vulkanisering:	Bakre venstre nedre

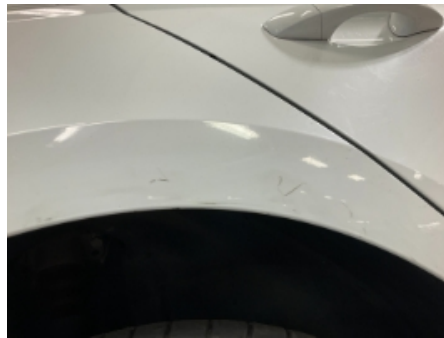
17. Lakk / karosseri utvendig

Ref.Id	Opplysning	Resultat	Beskrivelse
2.14	Unormal lyd	Ulyd fra hjuloppheng foran	
4.12	Service/ Dokum.	Bilen har digital servicebok, denne er ikke kontrollert av NAF	
23.4	Full systemskann	Det finnes feilkoder, se rapport	
23.7		Diagnoseavlesing ligger i testrapport	
48.5	Oppvarmet bakrute	Ikke funksjonsprøvd grunnet høy utetemperatur	
54.5	Setevarmer	Funksjon av setevarmer ikke kontrollert pga for høy temperatur i luften	
66.10	Felg	Ripe/slitasje på felg	Høyre foran
67.27	Ekstra hjulsett	Ripe/slitasje	2 felger
67.32		* Veldig Møkkete	
69.10	Reservehjul / dekkreparasjonsett	Bilen er ikke utstyrt med reservehjul	
81.9	Frontrute	Noe steinsprut	
86.16	Lakk / karosseri utvendig	Lakkriper:	Venstre bakskjerm, Støtfanger bak, Høyre bakskjerm
86.17		Diverse småbulker/lakkriper	
86.18		Småbulker:	Venstre fordør, Høyre bakskjerm
86.27		Vanskelig å vurdere fordi bilen er:	skitten

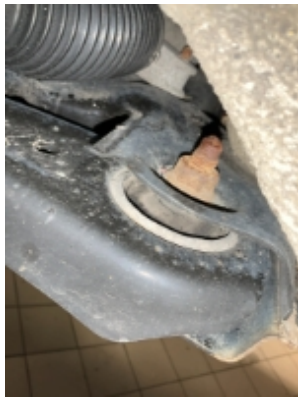
28. Opphens- / bærearmer
foraksel

Punkt	Merknad
Opphengs- / bærearmer foraksel	Sliten foring.

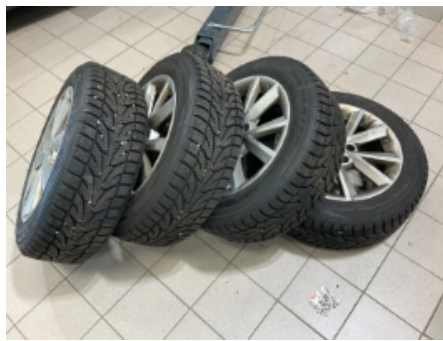
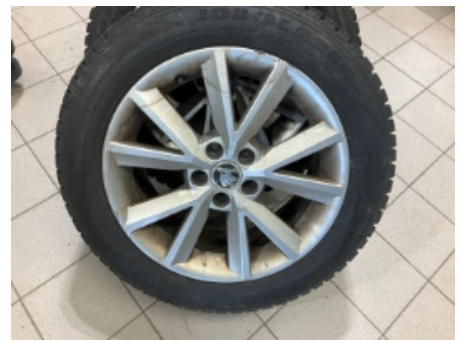
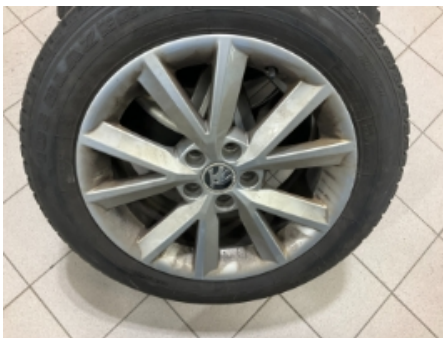
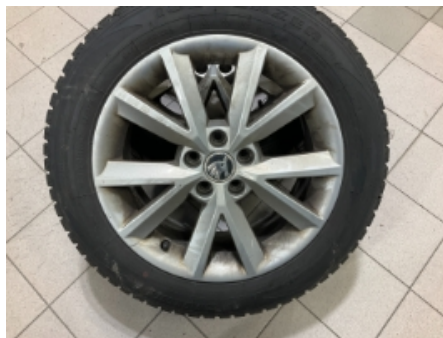
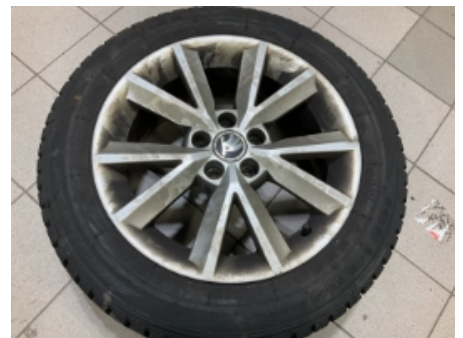
67.1	Ekstra hjulsett	Mønsterdybde	9,00 mm
67.2		Mønsterdybde	9,00 mm
67.3		Mønsterdybde	9,00 mm
67.4		Mønsterdybde	9,00 mm
67.5		Ekstra hjulsett er utrustet med:	Piggfrie vinterdekk
