NAF Bruktbiltest

Testdato
16.05.2024

Bilmerke	Citroen	Motorstørrelse	cm ³
Modell	E-C4	Motoreffekt	100 kW
Type	B	Aksler i drift	1
Registreringsnr.	EC98897	Drivstofftype	Elektrisk
Understellsnr.	VR7BCZKXCME029624	Kjøretøygruppe	101
Km.stand.	25770	Bruktimportert	Nei
Farge	Grå	Registreringsår	2021
		Registrert første gang	30.08.2021

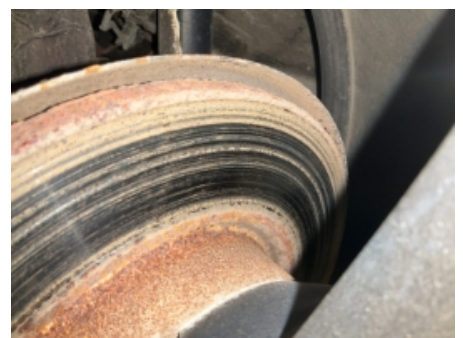
24. Bremseskiver

Ref.Id	Repareres	Resultat	Beskrivelse
4.3	Service/ Dokum.	Iht. servicehefte er ikke alle servicer fulgt	Tid mellom servicer er overskredet, Kjørelengde mellom servicer er overskredet
6.10	Bremseskiver	Rust på bremseskive:	Venstre bak, Høyre bak

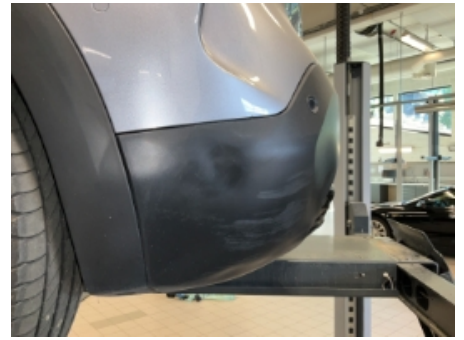
27. Lakk / karosseri utvendig

Ref.Id	Opplysning	Resultat	Beskrivelse
23.4	Full systemskann	Det finnes feilkoder, se rapport	
23.7		Diagnoseavlesing ligger i testrapport	
67.29	Ekstra hjulsett	Ikke tilgjengelig for kontroll	
86.16	Lakk / karosseri utvendig	Lakkriper:	Støtfanger bak
86.17		Diverse småbulker/lakkriper	
86.18		Småbulker:	Støtfanger bak
